**TRIBUNALE DI SPOLETO**  
***Ufficio Esecuzioni Immobiliari***

**ESECUZIONE IMMOBILIARE**  
**n° 208\2018 R.G.E.**

**PERIZIA DI STIMA C.T.U.**

***Consulenza Tecnica di Ufficio nella stima degli immobili pignorati***

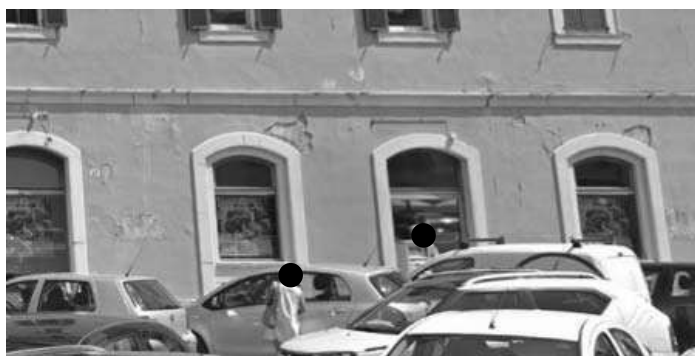
Non sono manifesti cedimenti di tipo strutturale né internamente né esternamente; all'esterno si evidenzia tuttavia la necessità di una riqualificazione della tinteggiatura e in alcuni casi anche dell'intonaco, che mostra distacchi e rigonfiamenti dello strato superficiale esistente (vedi foto sotto).

**Blocco 1:** l'appartamento ad uso ufficio, accesso in piazza Garibaldi, si trova in buono stato di conservazione, sia internamente sia nelle parti condominiali. Non sono manifesti cedimenti di tipo strutturale né internamente né esternamente, e non si notano infiltrazioni d'acqua o perdite degli impianti. Esternamente l'intero fabbricato necessiterebbe di una riqualificazione della tinteggiatura e una ripresa degli intonaci in alcuni punti.

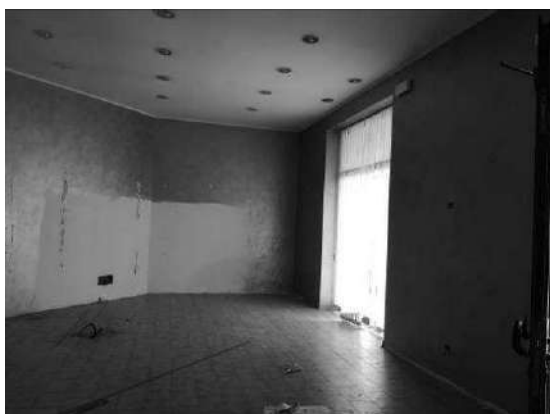
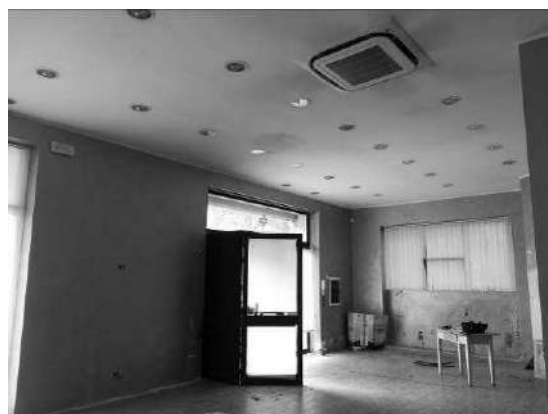
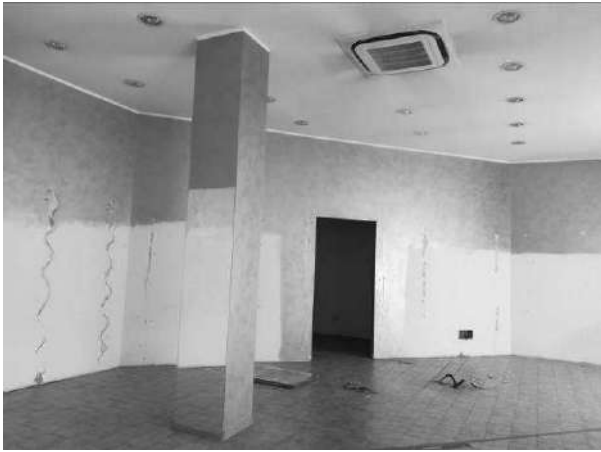
Le finiture non sono di pregio: il pavimento è stato realizzato con mattonelle di ceramica di tipo standard, le tinteggiature sono da rifare. E' presente un controsoffitto nel locale commerciale al di sopra del quale è stato alloggiato l'impianto di areazione/riscaldamento autonomo e quello di illuminazione. Nella parte del locale commerciale posto nel retro dai pannelli divisorii in cartongesso sono presenti dei ventilconvettori come elementi distributivi dell'impianto termico; nel bagno è presente uno scaldabagno per l'acqua calda sanitaria. Il blocco dei servizi igienici è costituito da un locale di 4.20 mq destinato a ripostiglio o spogliatoio, da un antibagno di 2,01 mq dotato di un lavabo e da un w.c. di 2,04 mq con water e lavabo. Le porte sono di tipo standard medio-basso; gli infissi esterni sono di alluminio ed il sistema di oscuramento è stato realizzato mediante tende plastificate interne.

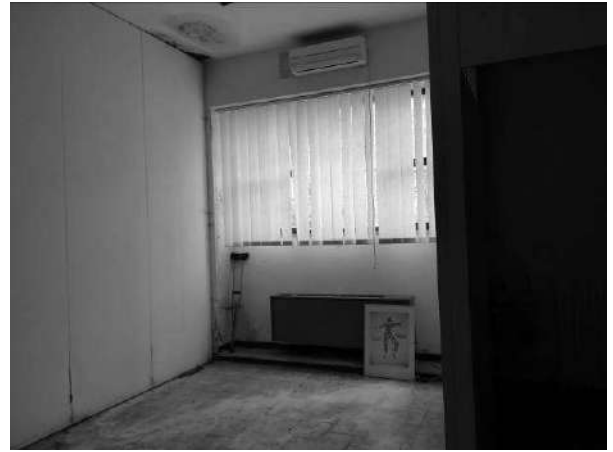
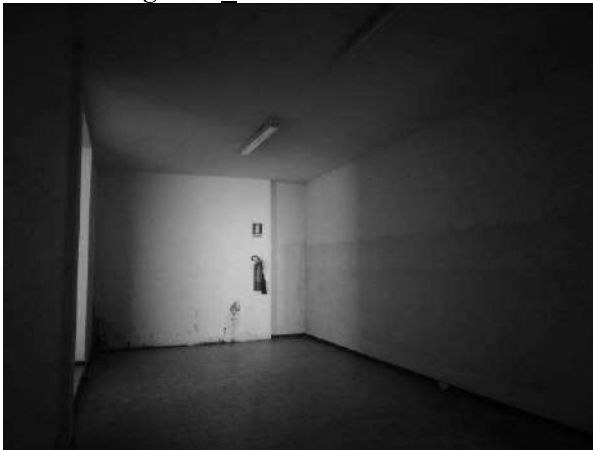
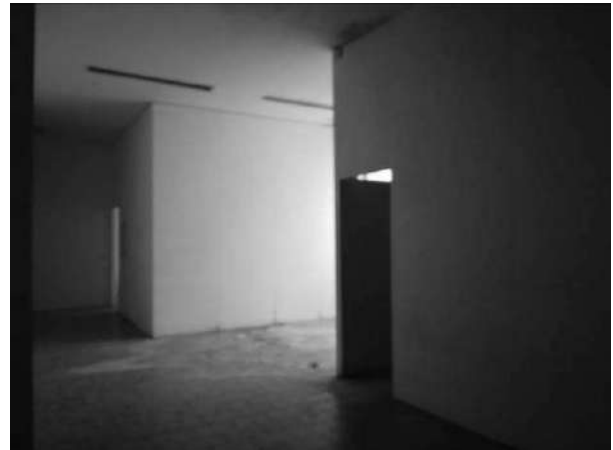
Sono manifeste tracce di infiltrazioni dalla copertura e sia gli impianti sia le finiture sono un po' datate e quindi necessitano di un intervento di riqualificazione. Dall'accesso agli atti non è stato reperito un certificato di agibilità, ma comunque oggi sarebbe necessario revisionare gli impianti sia a causa delle modifiche della normativa, sia a causa di anni di inutilizzo.

**Blocco 2: Unità immobiliare 2a:** il locale commerciale (accatastato come farmacia), con accesso in via Loreto, strutturalmente non manifesta criticità; si notano invece infiltrazioni d'acqua dalla copertura in più parti.; si sono rilevate in alcuni punti anche infiltrazioni dal pavimento lungo i muri perimetrali. La struttura necessita di interventi di riqualificazione, anche perché sono presenti pannelli divisorii in cartongesso da rimuovere e finiture un po' datate. Gli impianti difficilmente saranno certificabili, in quanto le normative sono cambiate anche di recente; l'unità immobiliare inoltre non dispone di certificato di agibilità (non risulta agli atti nel comune di Spoleto) e quindi in caso di ristrutturazione per l'apertura di una nuova attività sarà necessario richiedere l'agibilità a fine lavori e pertanto dovranno essere revisionati (o rifatti completamente) gli impianti.

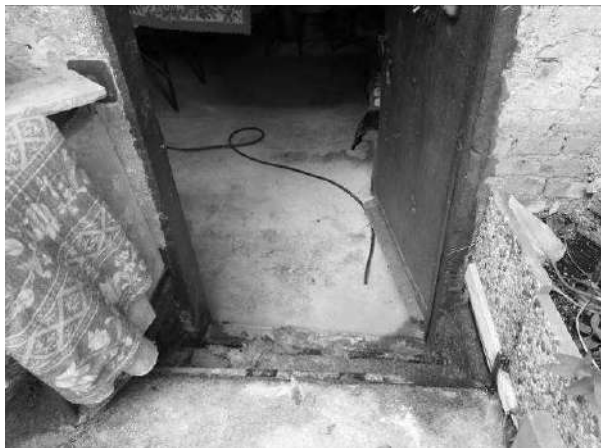
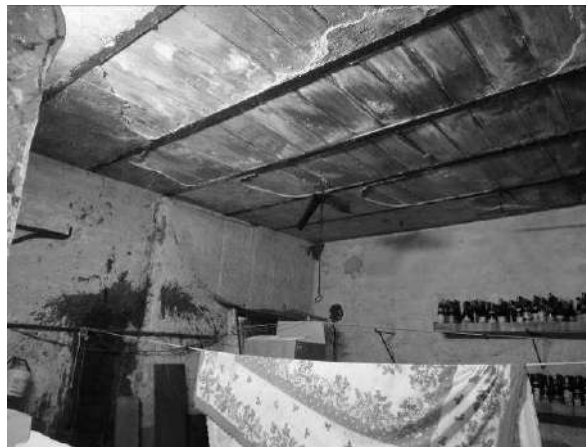
*Ingresso della cantina*

*Vista interna della cantina*

Sopra le immagini della cantina, che come si vede si trova in stato di degrado. Il fondo adiacente ha una forma irregolare ed ha una superficie di circa 48 mq; prima era utilizzata per attività artigianali, tanto che risulta in condizioni migliori. Entrambi si trovano allo stato grezzo, senza intonaci e pavimentazioni.

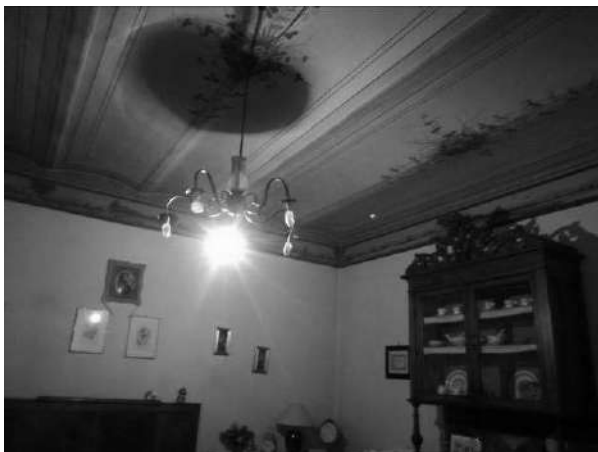
Tornando all'interno, il soffitto del piano terra è realizzato con voltine di laterizio che si impostano su putrelle in ferro, tipica costruzione degli inizi del 1900; il soggiorno è addirittura caratterizzato da particolari pitture, oggi purtroppo in stato di degrado.

*P.T.: Soggiorno – solaio a voltine dipinte*

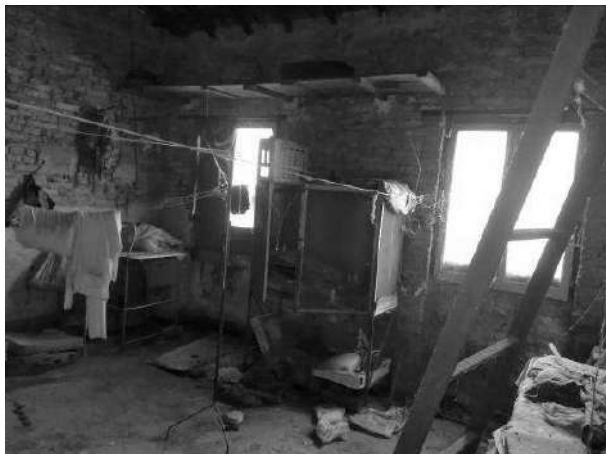
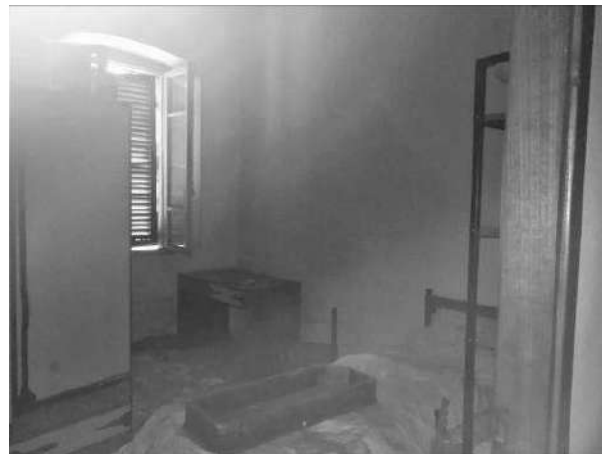
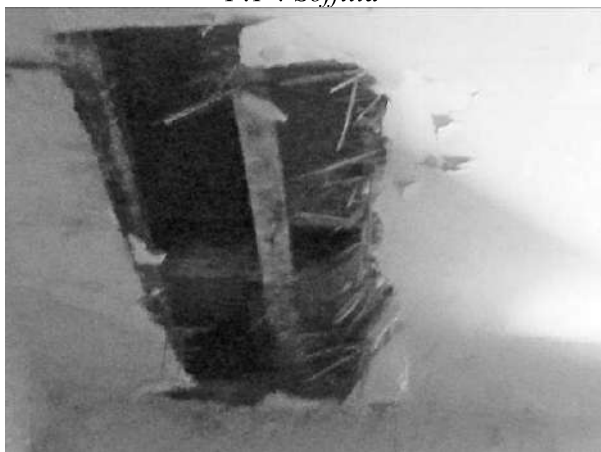
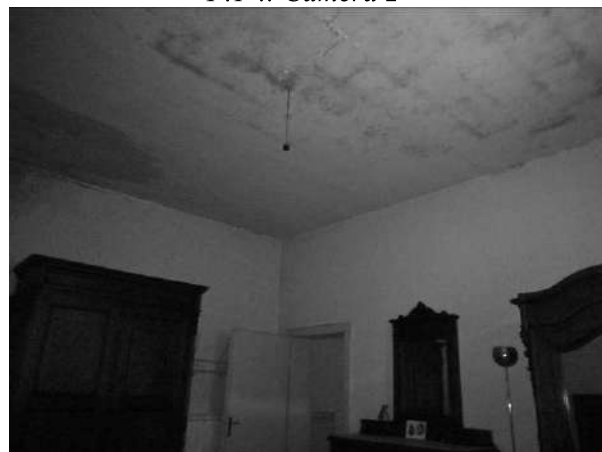
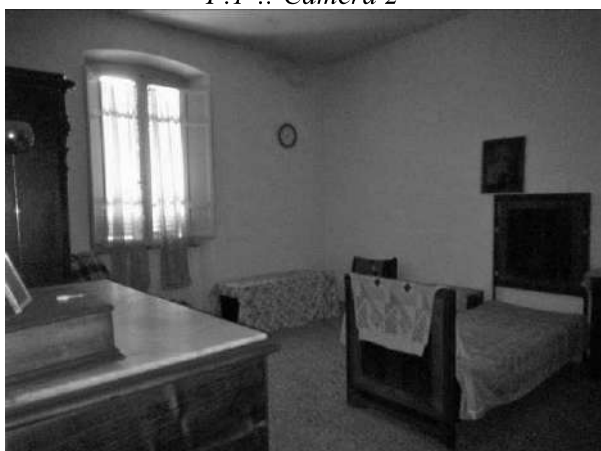
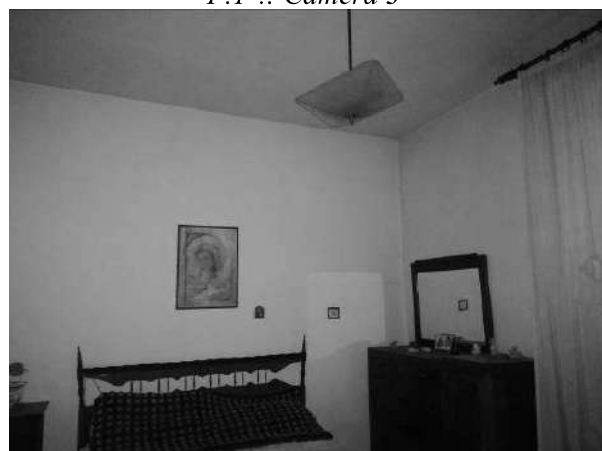
Il pianerottolo della scala al piano primo funge da disimpegno e da qui partono due corridoi di larghezza pari a circa 1.20 m: uno a destra che distribuisce una camera da letto ed un ripostiglio e uno a sinistra che distribuisce due camere da letto: la parte di sinistra versa in pessime condizioni, infatti il controsoffitto di una delle due camere (camera 3) manifesta notevoli infiltrazioni d'acqua dal tetto, mentre nella camera 2 è crollato parte del controsoffitto realizzato in camorcanna e struttura con travetti di legno (vedi foto sotto).

Questo tipo di controsoffitti era tipico delle costruzioni della zona fino agli anni '40. La camera 1 si trova in condizioni migliori, tuttavia l'intero piano è sottoposto ad ordinanza.

**Unità immobiliare 2b:** l'unità abitativa con accesso su via Loreto è stato dichiarato non utilizzabile con ordinanza del comune; al piano primo sono crollati alcuni controsoffitti (probabilmente originari) realizzati in camorcanna, il tetto è pericolante e crollato in alcune parti, tanto che sono evidenti infiltrazioni abbondanti di acqua sui soffitti del piano. Tuttavia non sono evidenziate lesioni alle pareti. Il pavimento è in condizioni migliori e seppur datato è abbastanza ben conservato; ci sono macchie di umidità su alcuni punti delle murature (probabilmente in alcuni casi si tratta anche di perdita degli impianti). Il fondo è in buone condizioni, anche se mancano le opere di finitura, mentre la cantina mostra distacchi degli intonaci dal solaio fatto con putrelle in ferro e pignatte, che tra l'altro mostra una flessione della struttura, infiltrazioni d'acqua e dilavamento lungo le pareti; la cantina si trova sotto alla soffitta, dove il tetto a due spioventi è in condizioni strutturali precarie. L'intero fabbricato cielo-terra necessita di un consistente intervento di ristrutturazione.

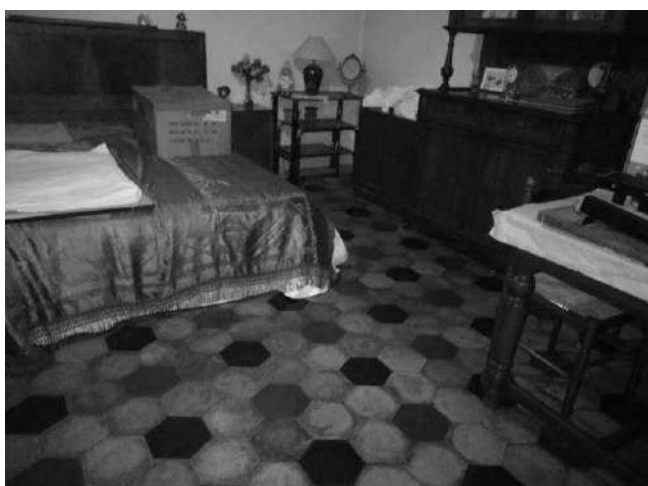
Da segnalare invece il caratteristico pavimento del soggiorno al piano terra, realizzato con mattonelle di forma esagonale, di tre colori, cosiddette "cementine", che erano tipiche dei primi anni del secolo scorso (1910-1920) nelle case popolari, insieme alla graniglia. Non erano levigate e lucidate ma solo trattate per renderle idrorepellenti.

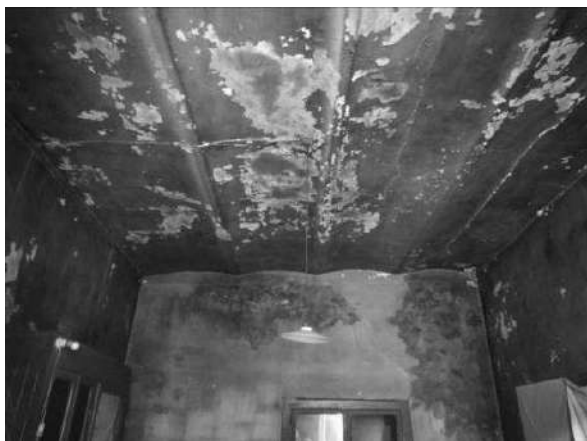
Esternamente si nota il crollo dello sporto di gronda verso il cortile interno, che riguarda tutto l'edificio. Il piano primo è completamente inagibile. La cucina al piano terra ha un solaio fatto in voltine di mattoni di laterizio che poggiano su putrelle in ferro, analogamente ai solai del piano terra dell'immobile adiacente p.lla 1954 sub 5; tale locale sembra essere stato oggetto di un incendio, come testimoniano le immagini sotto riportate, il solaio e le pareti sono anneriti e gli intonaci risultano bruciati e staccati parzialmente.

*Cucina: vista del solaio a voltine*

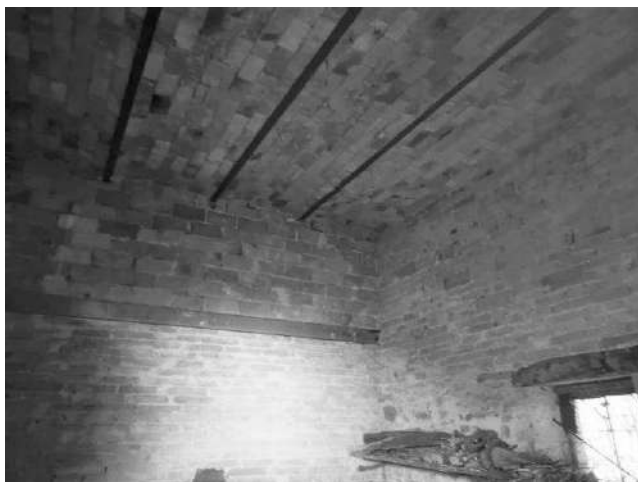
in mattoni di laterizio a vista; anche il solaio non è intonacato né tinteggiato e quindi si evince che è anche questo realizzato con travetti in ferro e voltine a mattini poste in piano.

*Cantina*
