TRIBUNALE DI SPOLETO

Esecuzione Immobiliare promossa dalla Banca CAPITALIA SERVICE J.V. s.r.l.
contro (R.G. 314/05)

"DOCUMENTAZIONE FOTOGRAFICA"

"DIFFORMITA' EDILIZIE RISCONTRATE"

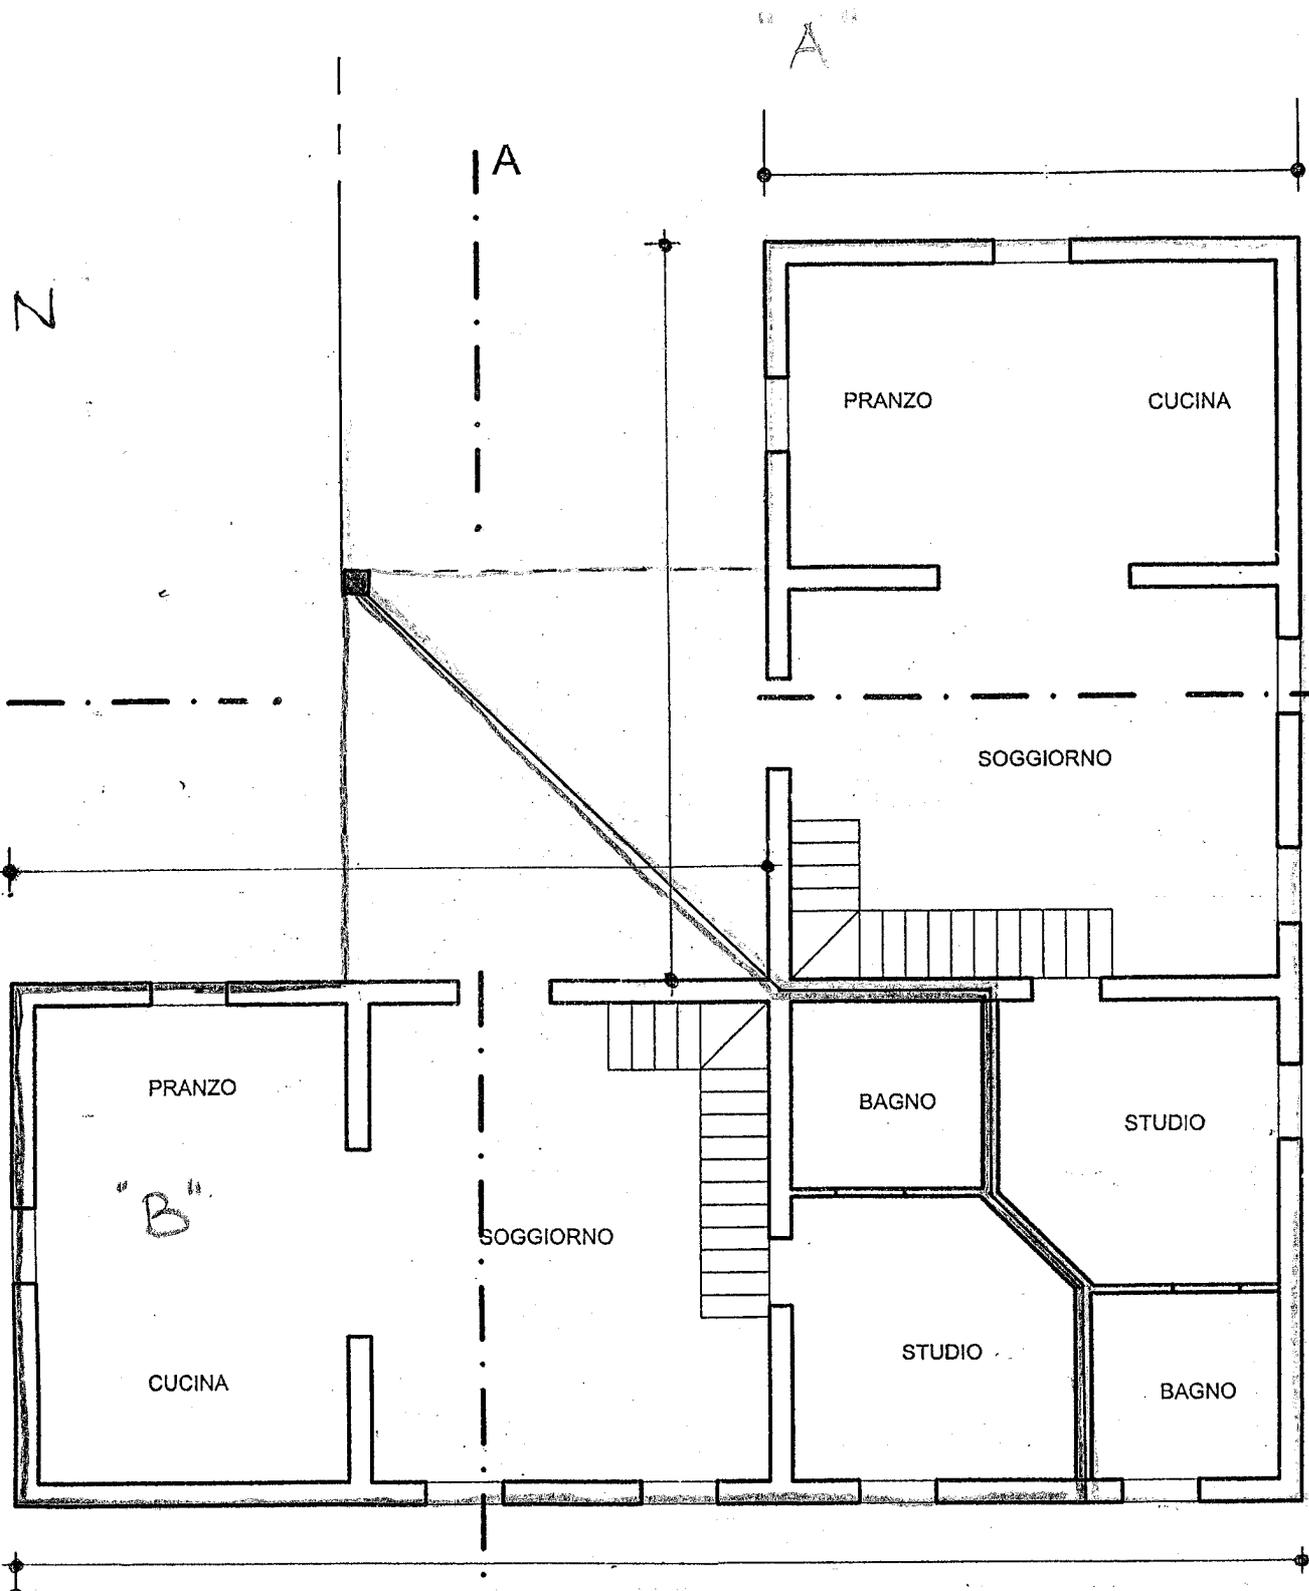
PLANIMETRIA DELL'IMMOBILE CON PROPOSTA DI DIVISIONE

L'immobile in esame, sulla base di quanto potuto rilevare anche visivamente, e sulla scorta dei progetti acquisiti presso l'ufficio tecnico del Comune di Preci, è **suddivisibile** per l'ipotesi di assegnazione una porzione di fabbricato e corte di pertinenza, per soddisfare i diritti di Legge pari ad 1/2 a favore di _____, ricavando inoltre altra quota di fabbricato e corte esterna per diritti pari ad 1/2 indiviso, a favore degli altri proprietari, sig.ri _____, ottenendo due compendi totalmente indipendenti. La proposta di suddivisione è meglio illustrata nell'allegato "C" tavole C ed E.

— LINEA DIVIDENTE

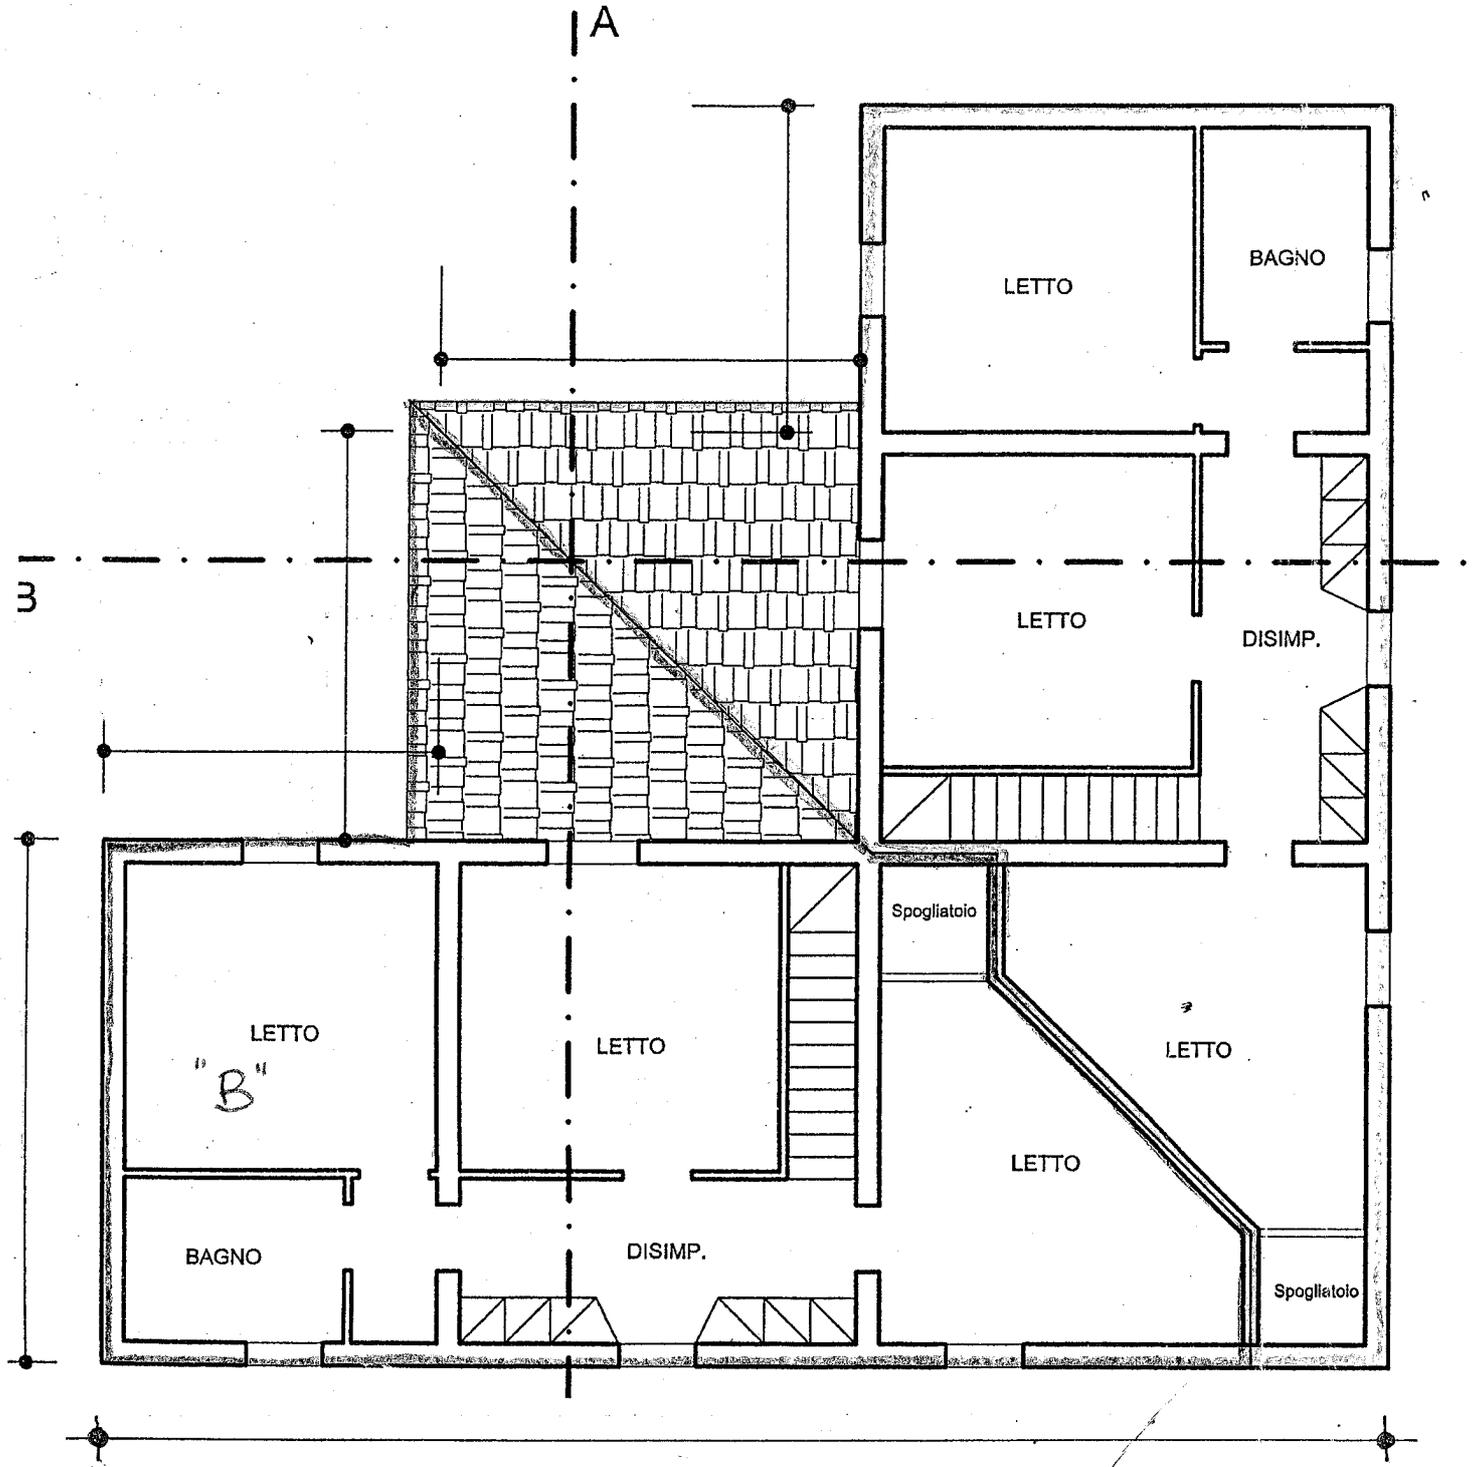
TAU "E"

Tav. e - Planimetria del fabbricato di civile abitazione con
consistenza derivante dalla proposta di suddivisione
(proposta desunta sempre dai progetti acquisiti)

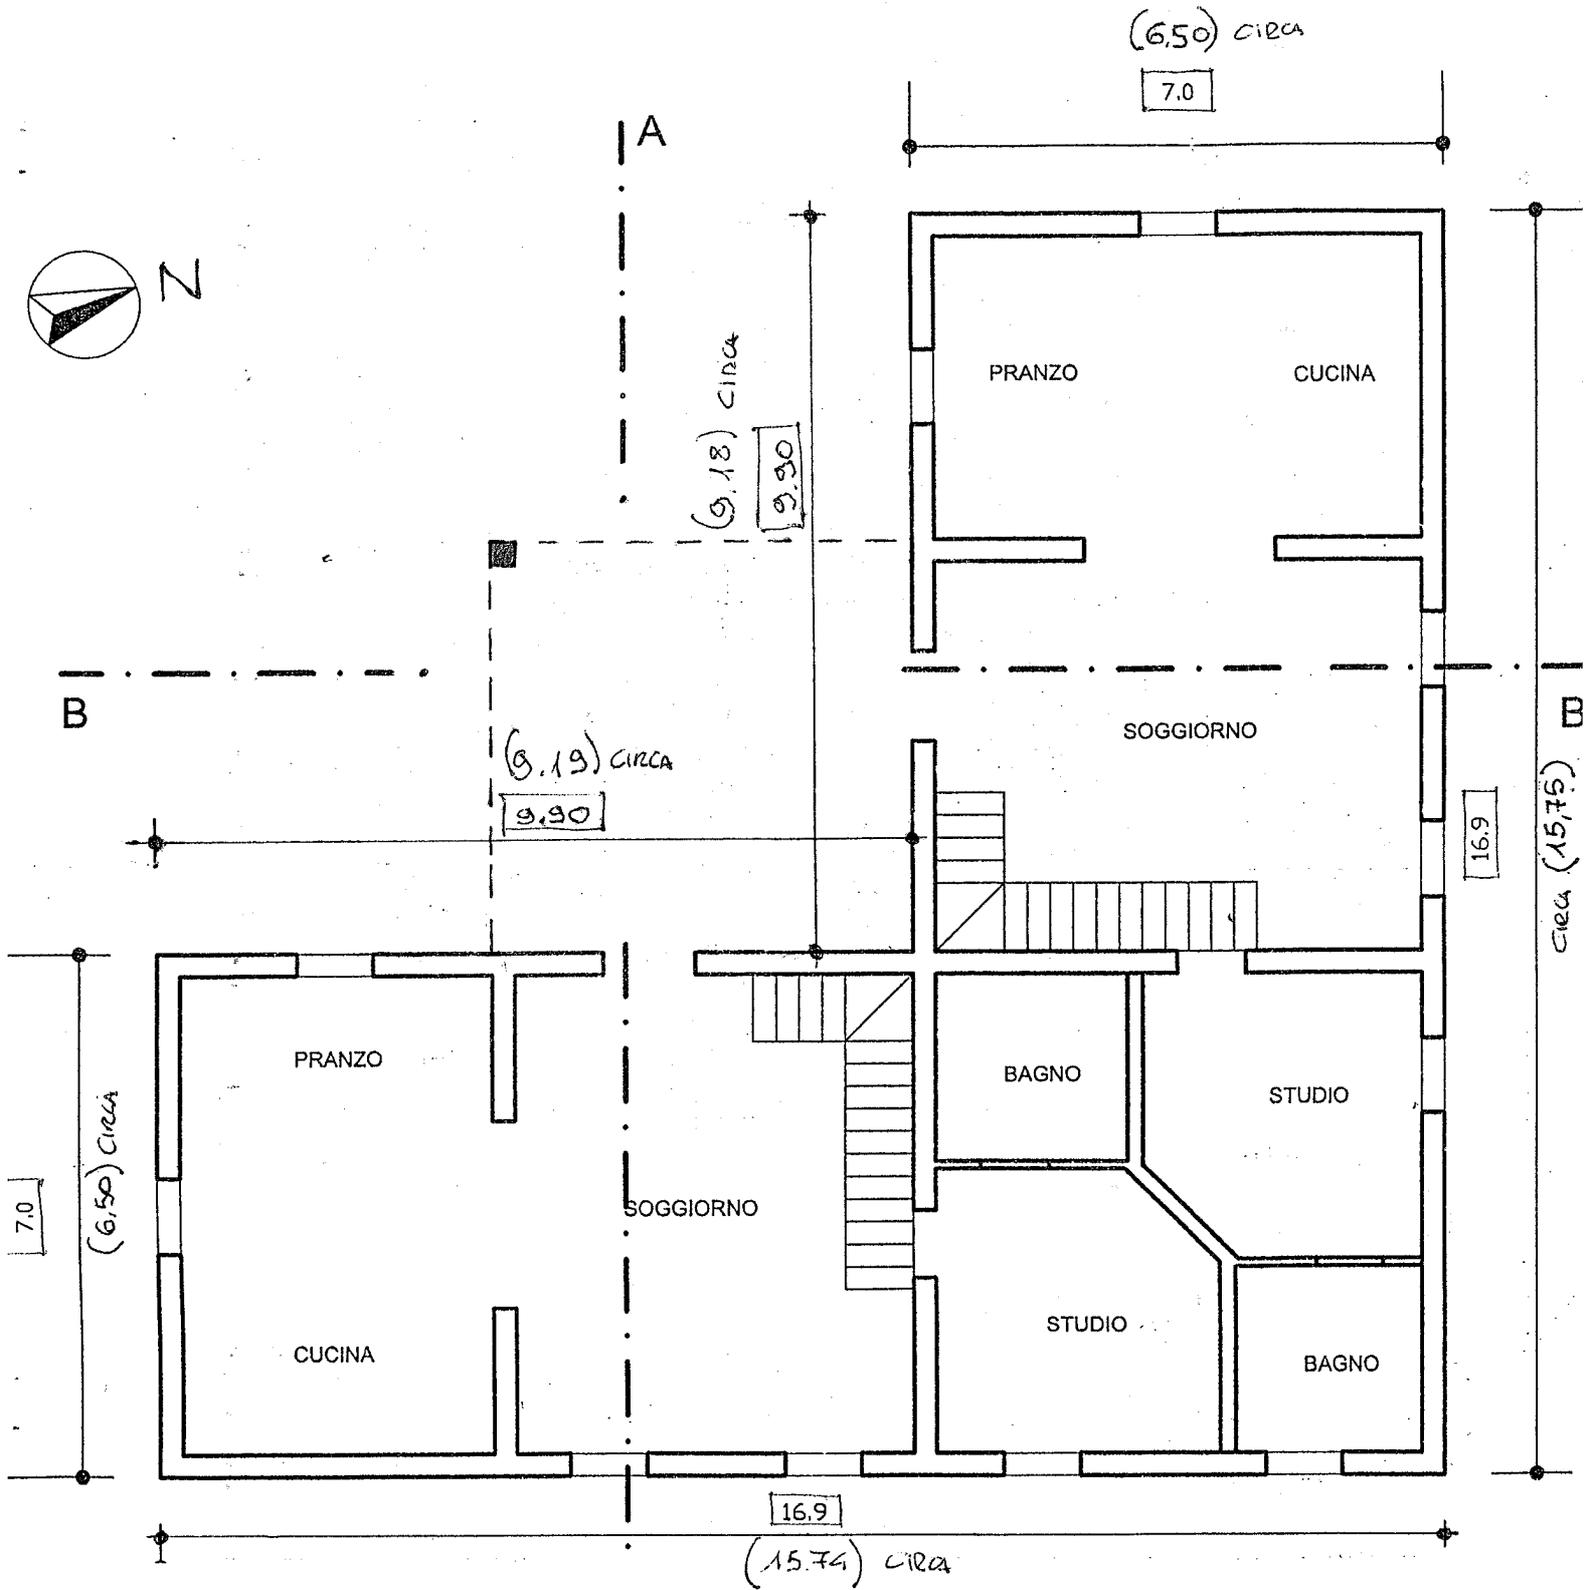
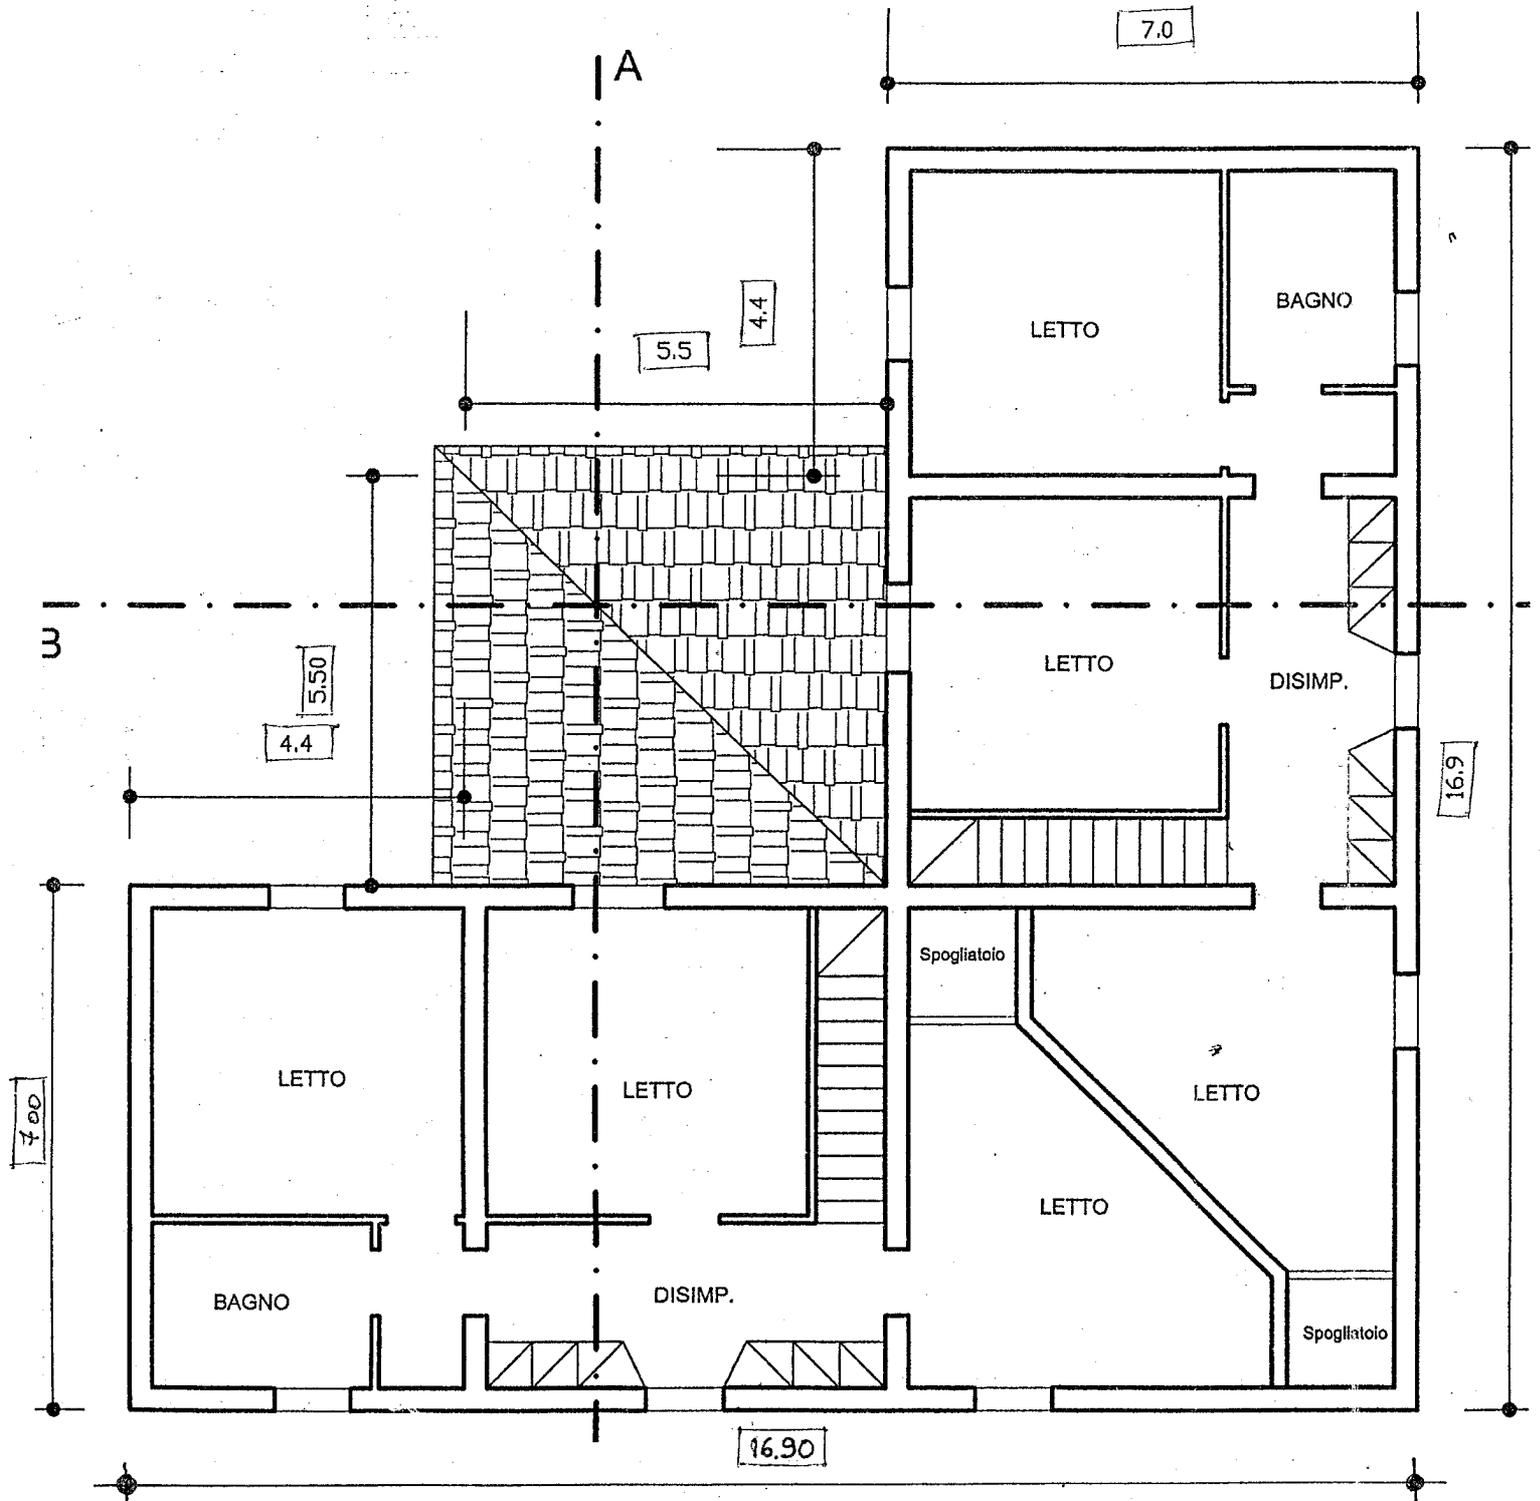
PLANIMETRIE STATO ATTUALE (MTCO)

Come già accennato dai progetti si può dedurre che il fabbricato bifamiliare, sia costituito da due unità immobiliari abitative completamente indipendenti speculari tra loro composte da un piano terreno ove sono ubicate le stanze della zona giorno, (soggiorno - cucina - studio - bagno - disimpegno) e da un piano primo con le stanze della zona notte. (tre camere da letto con disimpegno e bagno)

Tav. d - Planimetrie del fabbricato di civile abitazione
(stato attuale desunto dal progetto)

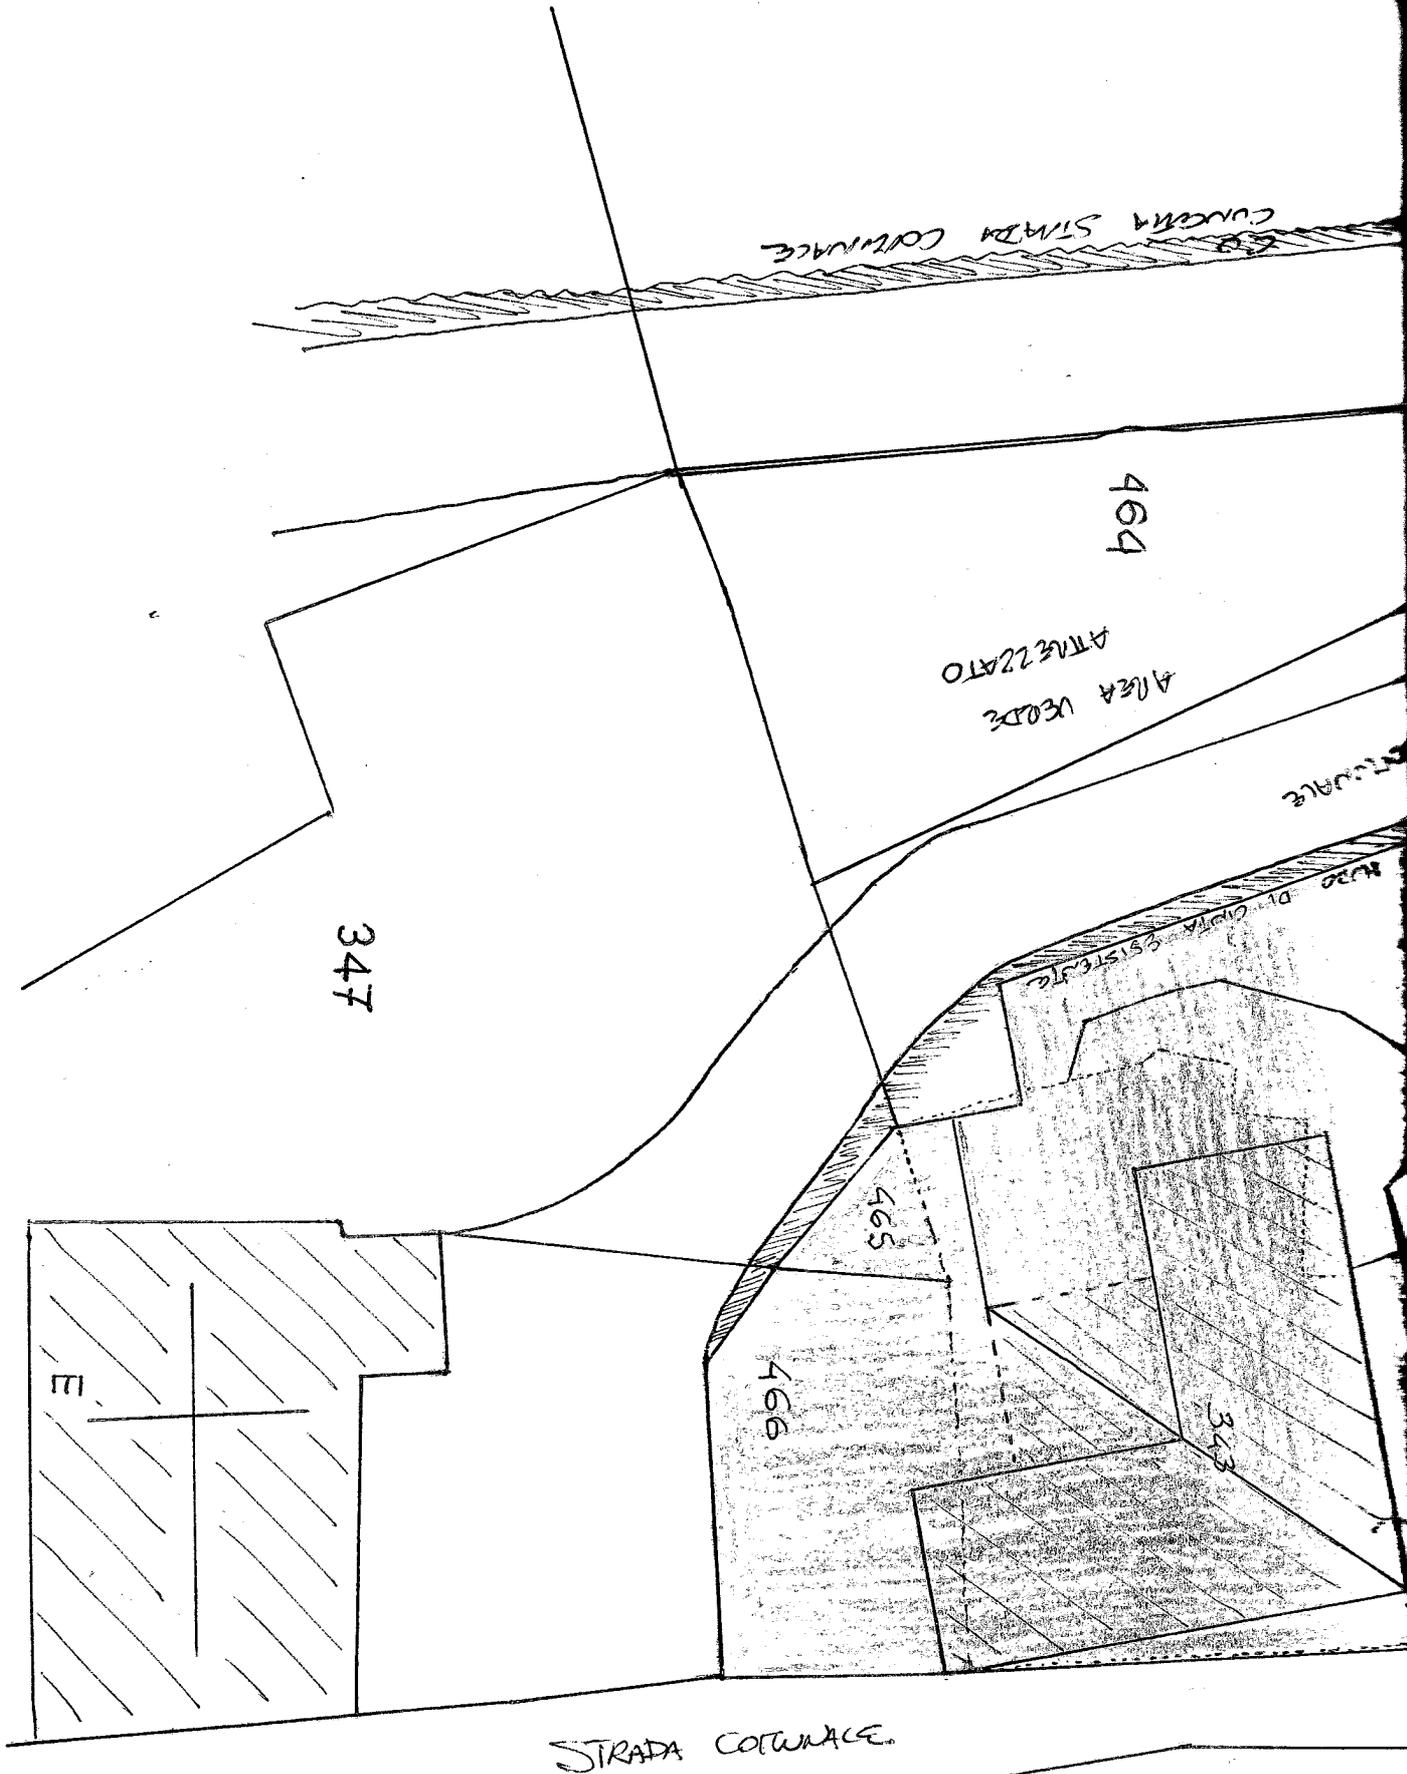
PLANIMETRIA GENERALE CON

Pertanto, partendo da questo principio, si è suddivisa la proprietà in due lotti "gemelli" per quanto concerne la parte residenziale, mentre la corte esterna è stata suddivisa in base all'andamento oggettivo della proprietà, oltre che per compensare (con una maggiore superficie a favore del lotto "A") il valore di una parte immobiliare, che risulta (per orientamento) più svantaggiata rispetto all'altra.

— NUOVA LINEA DIVIDENTE

● LOTTO "A" QUOTA PROPRIETA' 1/2

● LOTTO "B" QUOTA PROPRIETA' 1/2

Si dovrà procedere al frazionamento della corte e delle pertinenze esterne così come illustrato nella tavola (C) dell'allegato "C", attraverso la redazione di un tipo di frazionamento al catasto terreni, per procedere poi all'assegnazione delle proprietà esclusive, insieme con le porzioni immobiliari.

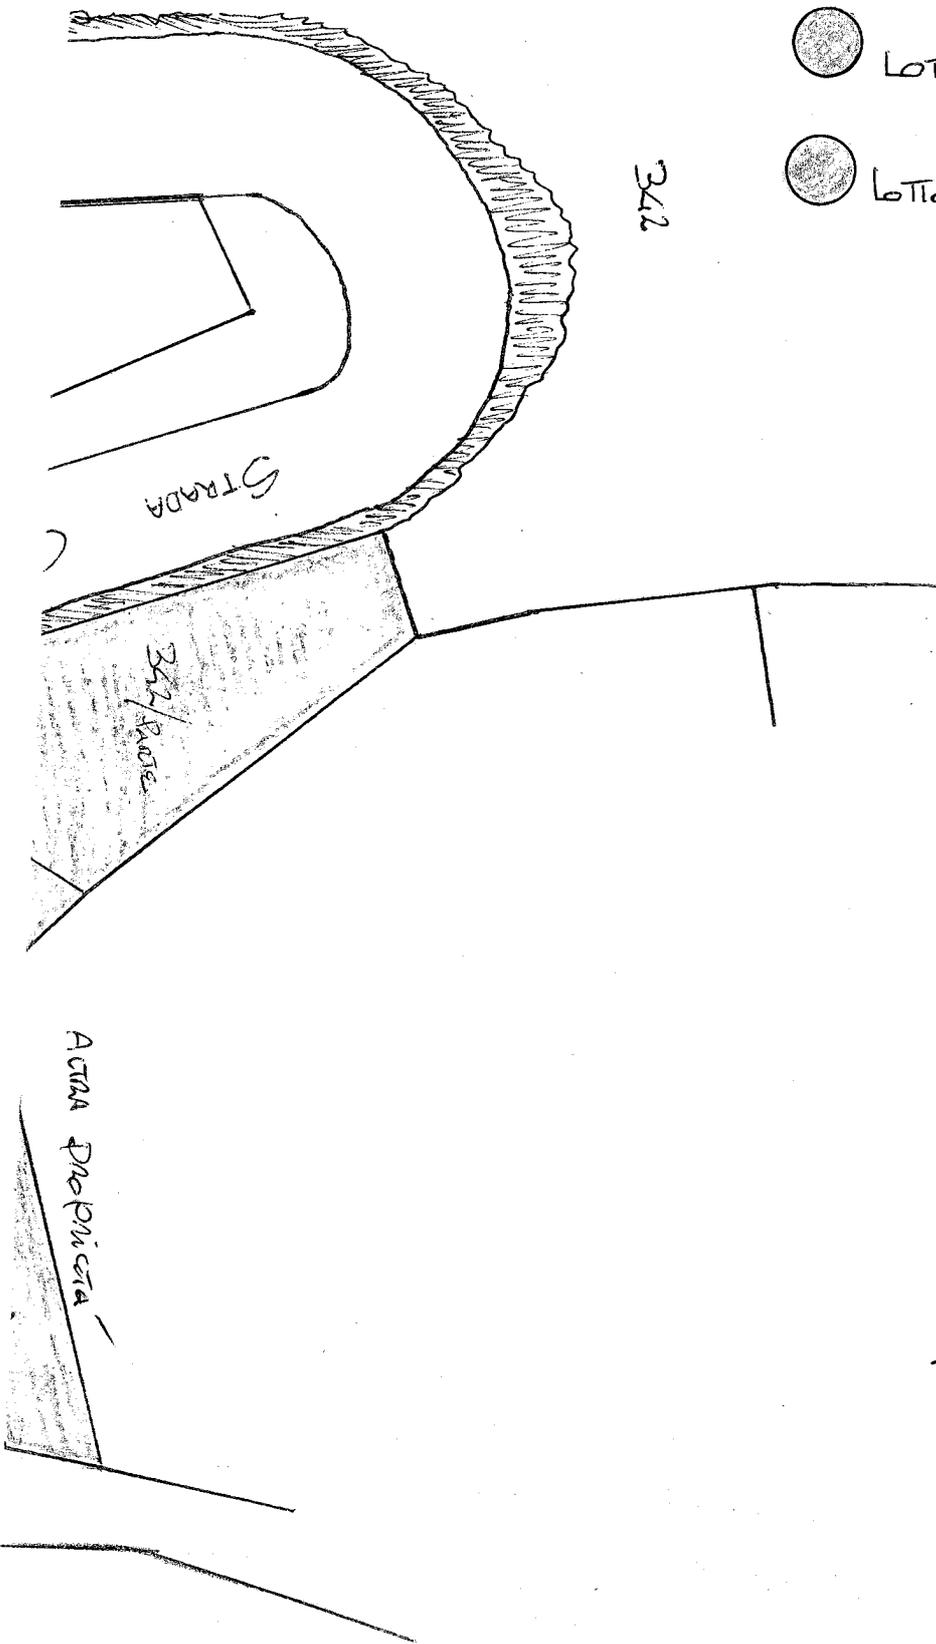
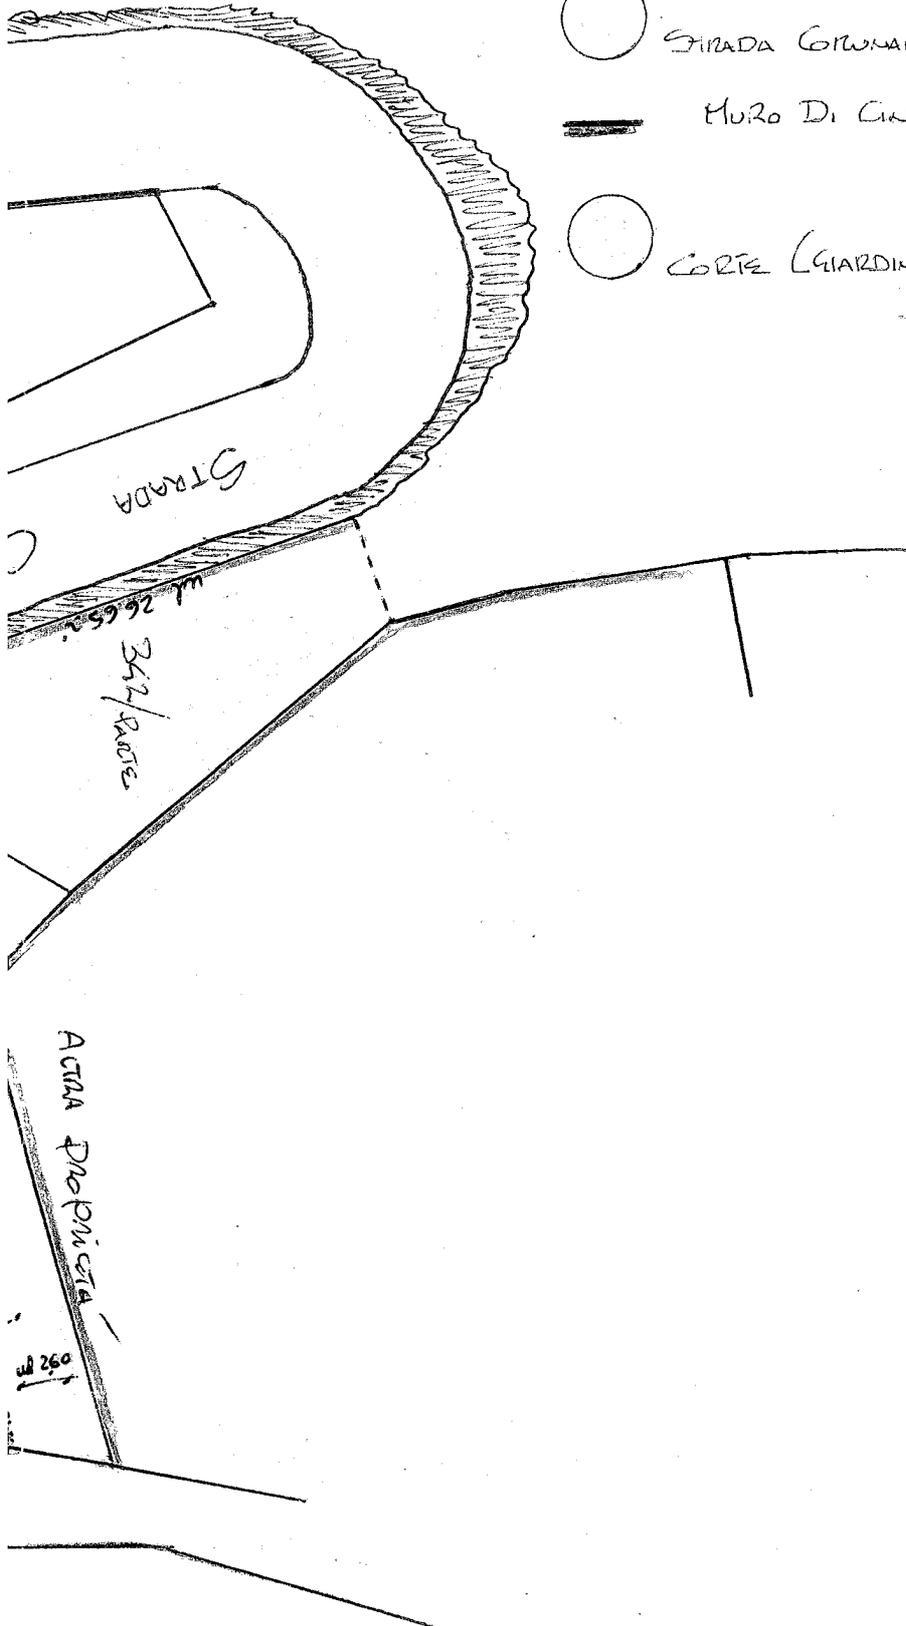
Tav. b - Planimetria generale dello stato attuale dei luoghi

VECCHIO FABBRICATO DEMOLITO E RICOSTRUITO

NUOVO FABBRICATO (SAGOMA)

STRADA CIRCULARE NON TRACCIATA IN MAPPA

MURO DI CINTA ESISTENTE

CORTE (GIARDINO) DEL NUOVO FABBRICATO REALIZZATO

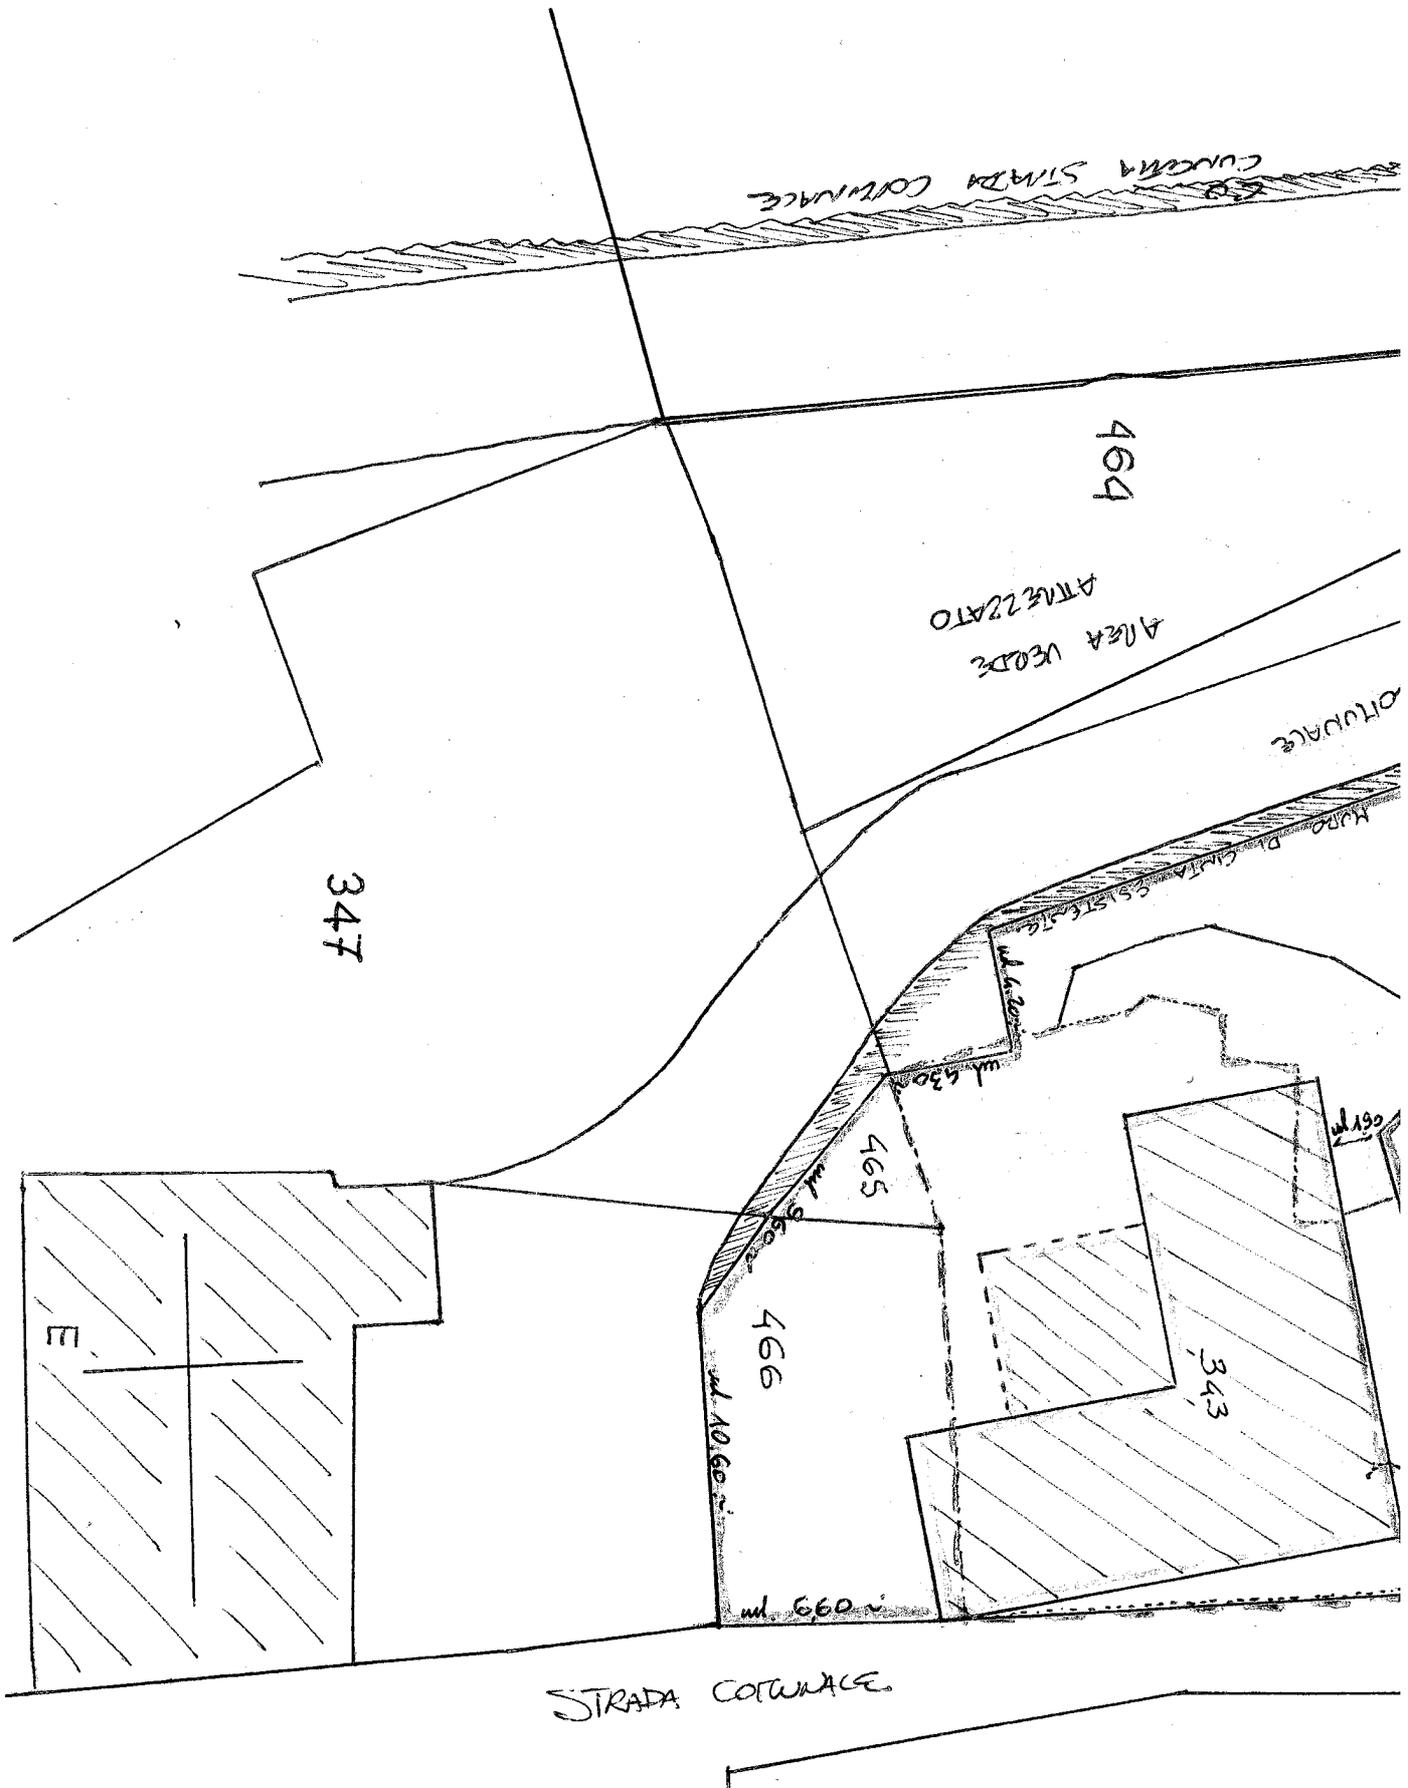
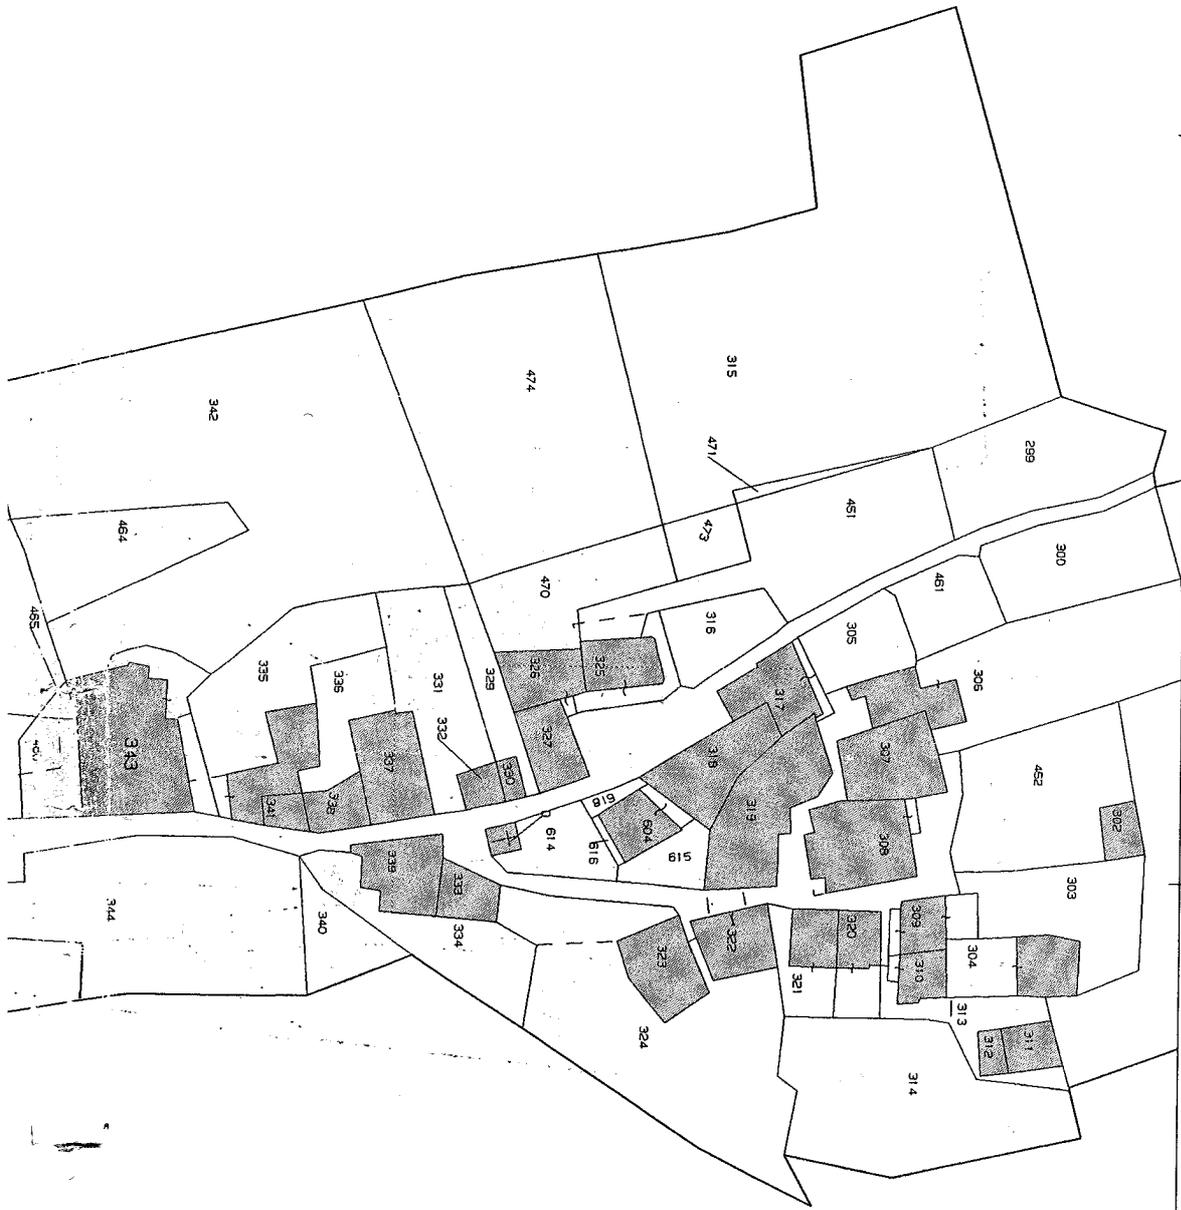
TAV. "A"

Si dovrà procedere alla introduzione in mappa del fabbricato così come oggi ricostruito, visto che quanto risultante oggi nella mappa catastale, corrisponde al vecchio fabbricato demolito.

Attualmente l'immobile visionato non è accatastato, pertanto come identificativo catastale si può utilizzare solo l'indicazione del Catasto Terreni che identifica un fabbricato con corte di terreno in proprietà esclusiva al Foglio n. 55 p.lle 343 - 466 - 465 - 342.

Tav. a - Planimetria catastale con individuazione della proprietà

PA LATASIALE STRUALE (NON AGGIORNATA)

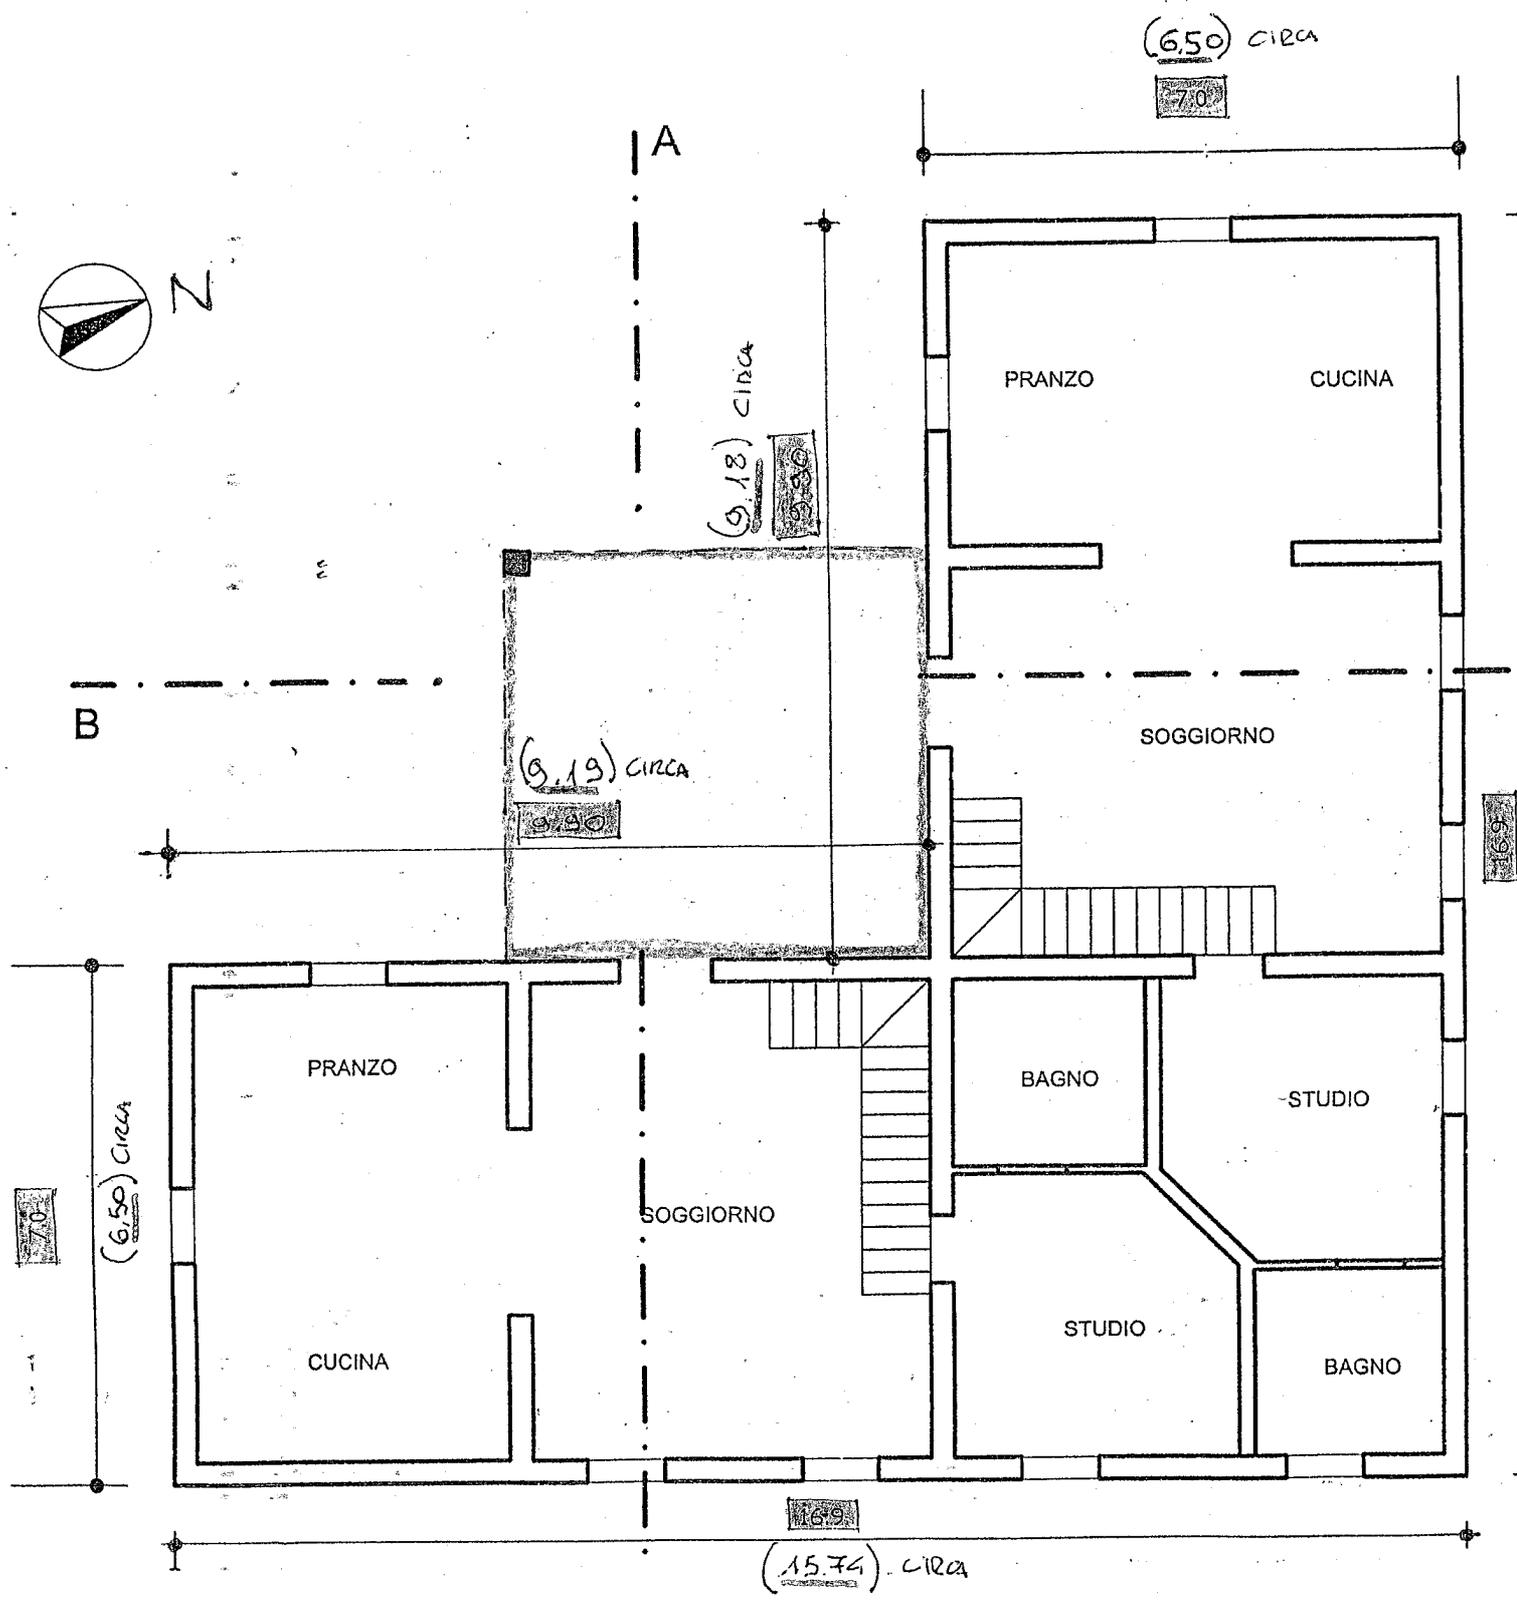
PLANIMETRIA DEL
MISURE ESTERNE

Tale situazione fa sì che l'immobile, solo per quanto concerne la parte esterna visionata, presenti varie difformità, quali le dimensioni esterne dell'edificio, più piccole rispetto alle misure autorizzate, oltre alla presenza di un porticato nella parte centrale dell'edificio, che nel progetto autorizzato, era una zona ingresso con ripostiglio, come indicato nell'elaborato progettuale allegato alla Concessione Edilizia.

MISURE DI PROGETTO
-

MISURE REALI
-

PORZIONE NON REALIZZATA

Pertanto non essendo stata presentata nessuna altra richiesta amministrativa, entro detto termine, le difformità riscontrate possono essere regolarizzate solamente attraverso una richiesta di rilascio di permesso a costruire in sanatoria.

Le difformità denunciate, a parere dello scrivente, confortato anche dal parere verbale rilasciato dell'Arch. Boni, responsabile del Comune di Preci del settore urbanistica, visto che si tratta di un'opera che rendono più piccolo il fabbricato rispetto a quanto autorizzato, possono essere sanate.
