TRIBUNALE DI SPOLETO

Esecuzione Immobiliare promossa dalla Banca CAPITALIA SERVICE J.V. s.r.l.
contro (R.G. 314/05)

"DOCUMENTAZIONE FOTOGRAFICA"

"DIFFORMITA' EDILIZIE RISCONTRATE"

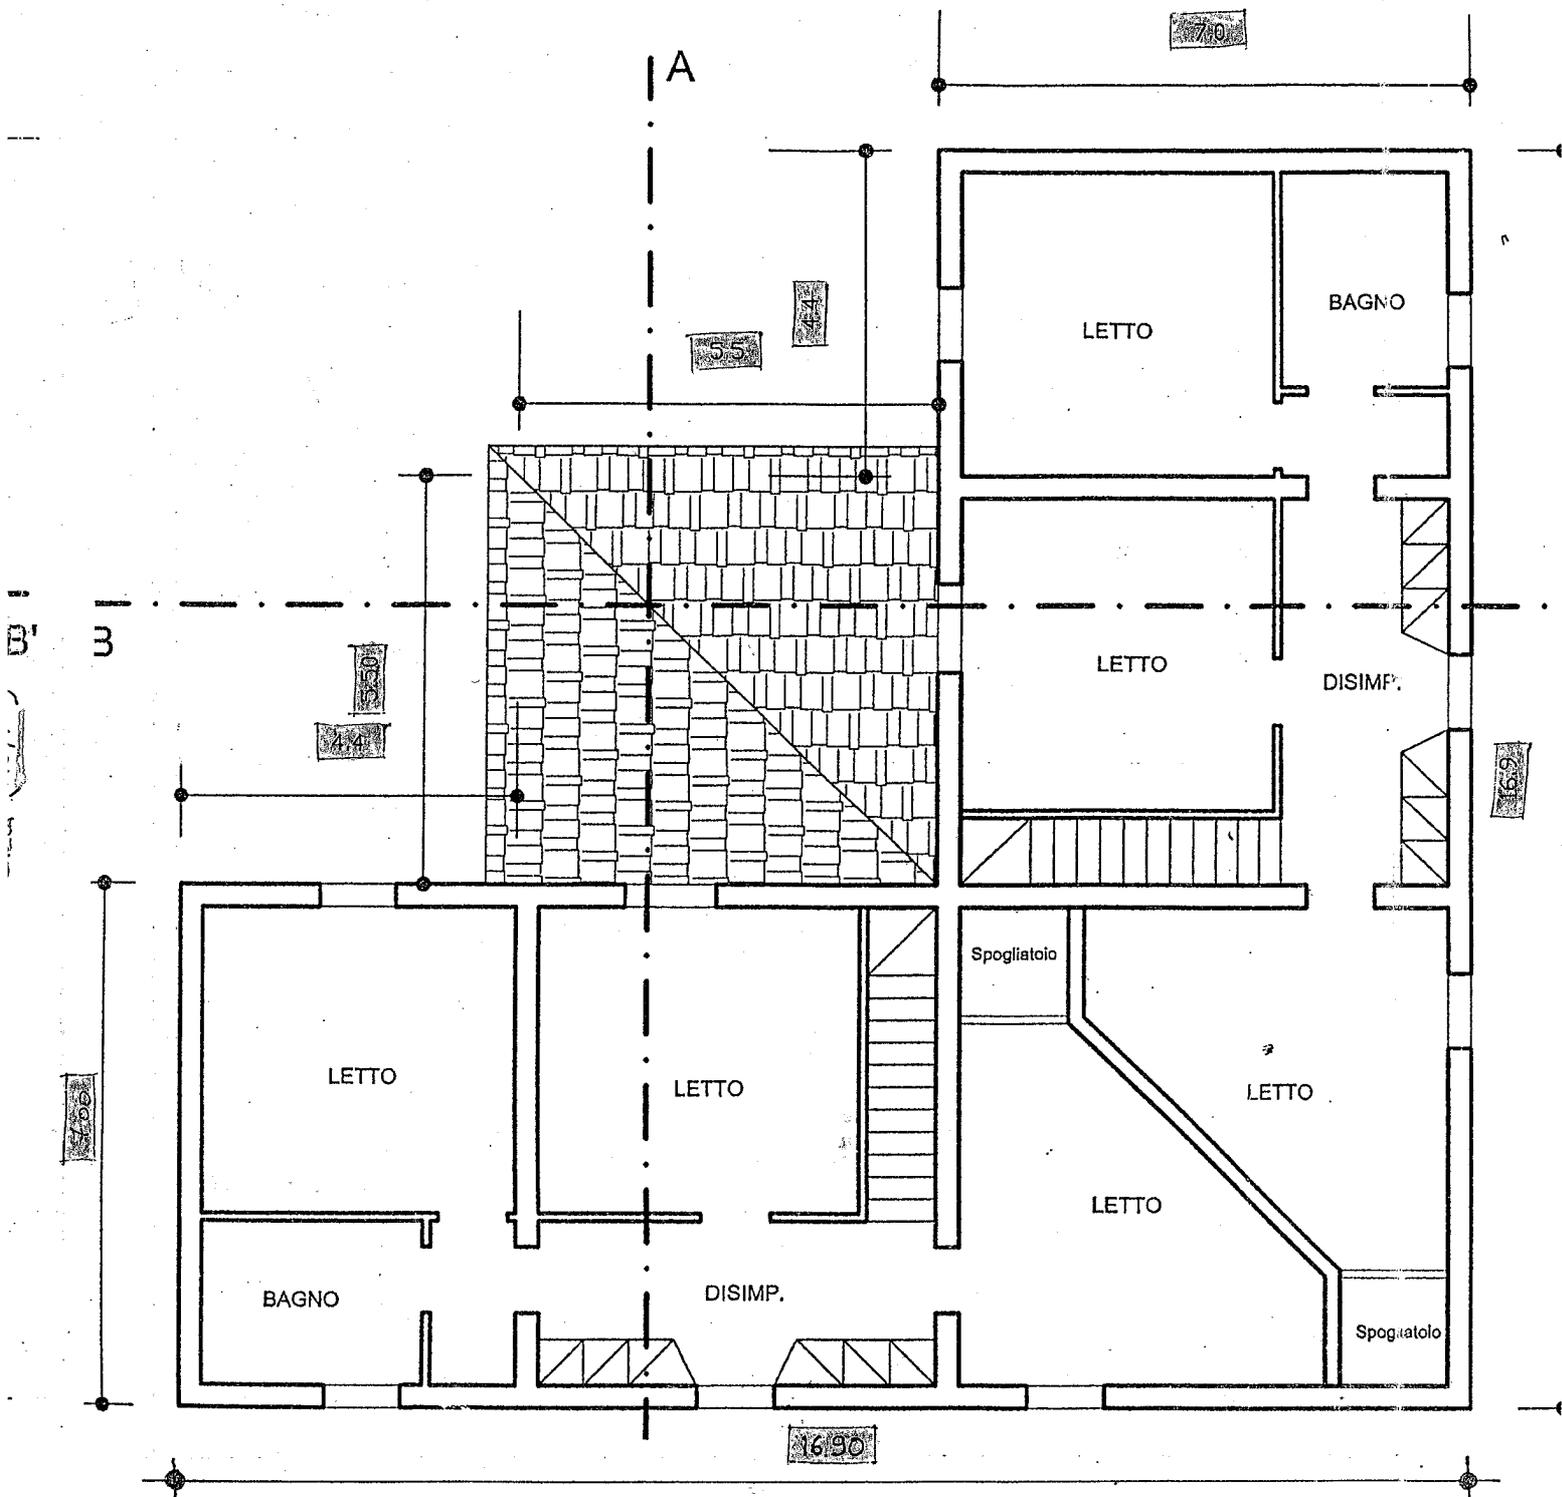
STATO ATTUALE CON INDICAZIONE DELLE
REALI E DELLE DIFFORMITÀ RISCOPERTE

Tale situazione fa sì che l'immobile, solo per quanto concerne la parte esterna visionata, presenti varie difformità, quali le dimensioni esterne dell'edificio, più piccole rispetto alle misure autorizzate, oltre alla presenza di un porticato nella parte centrale dell'edificio, che nel progetto autorizzato, era una zona ingresso con ripostiglio, come indicato nell'elaborato progettuale allegato alla Concessione Edilizia.

Sono state riscontrate delle difformità anche a livello di posizionamento e disegno delle aperture esterne. (porte e finestre)

Pertanto non essendo stata presentata nessuna altra richiesta amministrativa, entro detto termine, le difformità riscontrate possono essere regolarizzate solamente attraverso una richiesta di rilascio di permesso a costruire in sanatoria.
