A. Premessa

in data 26 settembre 2019 nomina di **Consulente Tecnico di Ufficio** dal Giudice delle Esecuzione Immobiliari del Tribunale di Spoleto **dr. Simone Salcerini**, nel procedimento promosso da **LINI MARCO** (difeso e rappresentato dall'avv. Mauro Carboni) nei confronti **MAURO CARBONI**, dovendo procedere alla stima dei seguenti immobili ricadenti nel **Comune di Foligno**, via Borroni 1, così come riportati nell'atto di pignoramento:

- o unità immobiliare identificata al N.C.E.U. di detto Comune al **foglio 239 particella 318 sub.8**, categoria A/7 (abitazione in villini).

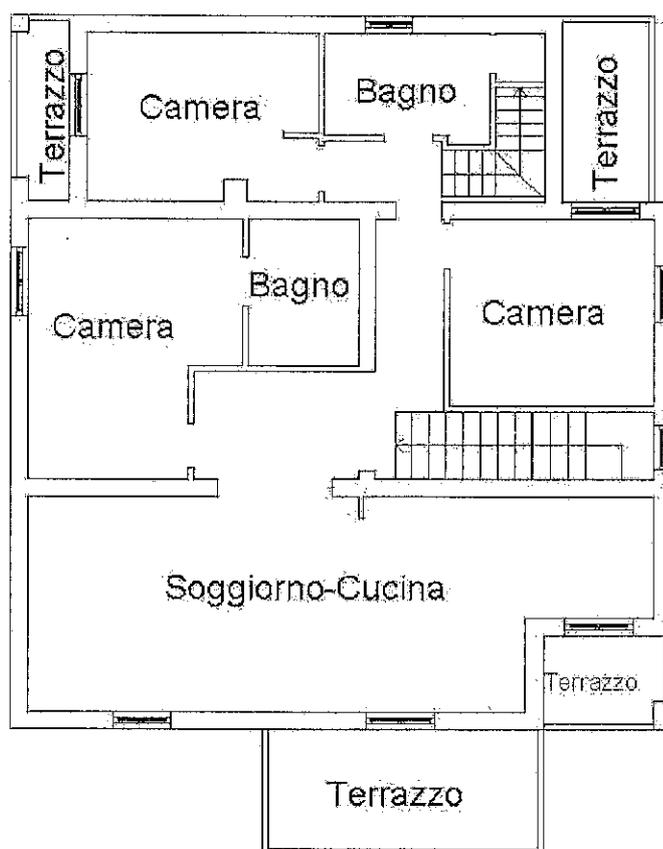
PIANO PRIMO

- I. mediante una scala interna è consentito l'accesso al piano primo su cui si sviluppa l'appartamento principale costituito da:
 - un soggiorno-cucina molto ampio, con terrazzo, che costituisce la zona giorno;
 - un disimpegno che permette il collegamento con la zona notte in cui troviamo: due camere singole entrambi con terrazzo; una camera matrimoniale con bagno ad uso esclusivo;
 - un bagno comune.

planimetria piano primo – elaborato dell'ultimo precedente autorizzato

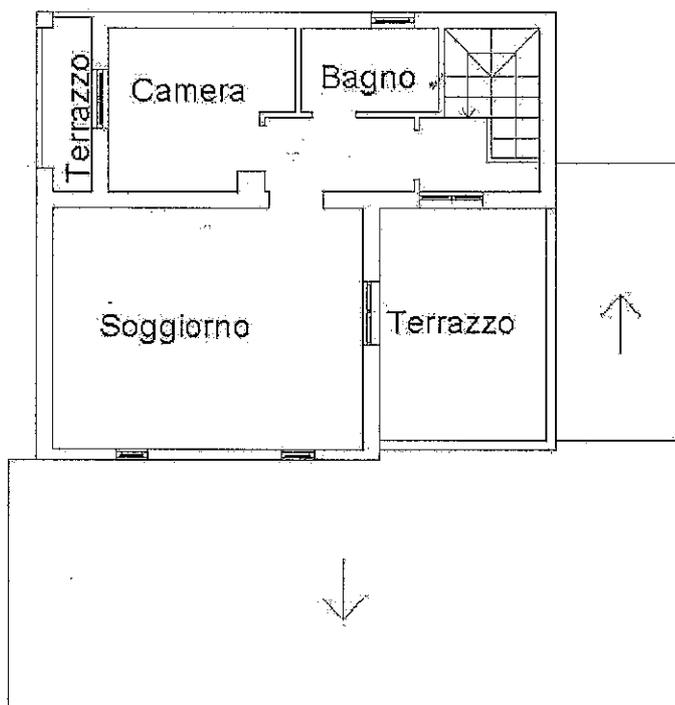
PIANO SECONDO

- un ampio soggiorno con terrazzo;
- un bagno e una camera anch'essa con terrazzo.

planimetria piano secondo – elaborato dell'ultimo precedente autorizzato

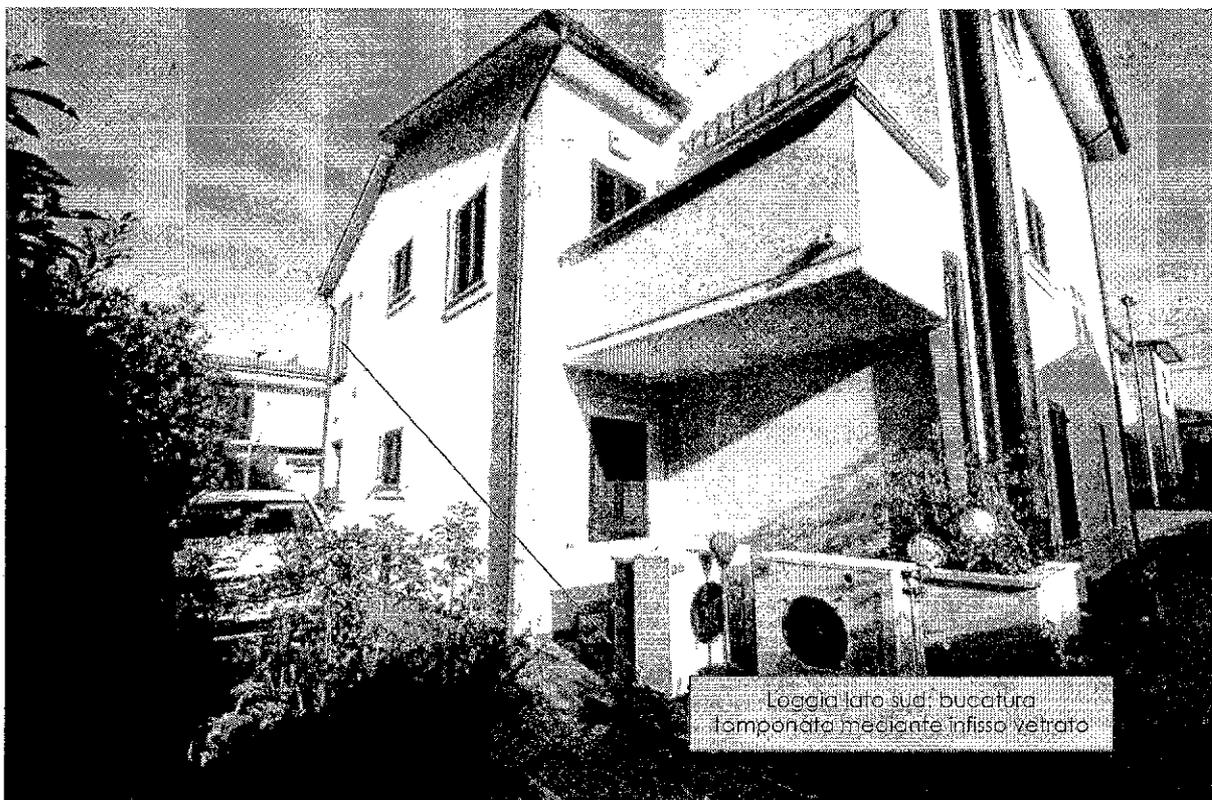
Gli uffici del Servizio Edilizia dell'Area Governo del Territorio del Comune di Foligno, hanno sospeso tale richiesta mediante comunicazione del 19/11/2013 prot. 47080, dopo aver riscontrato delle difformità tra la documentazione fotografica prodotta nella richiesta di agibilità e gli elaborati legati all'ultimo precedente edilizio autorizzato (Permesso di Costruire n. 344 del 02/07/2007).

In data 22/01/2014 è stato effettuato un sopralluogo riscontrando, nell'unità immobiliare oggetto di pignoramento, la "chiusura della loggia la piano primo, lato sud, mediante l'installazione di un infisso vetrato".

L'abuso edilizio riscontrato nell'immobile oggetto di pignoramento di proprietà c' [redacted] è sanabile mediante lo smontaggio dell'infisso vetrato che chiude parzialmente la loggia al lato sud.
